## **OPINIA TECHNICZNA**

**TEMAT:** Opinia o stanie technicznym torowiska pod suwnice bramowe na terenie Ciepłowni w Kołobrzegu

**INWESTOR:** Miejska Energetyka Ciepła Sp. z o.o.  
ul. Kołłątaja 3, 78-100 Kołobrzeg

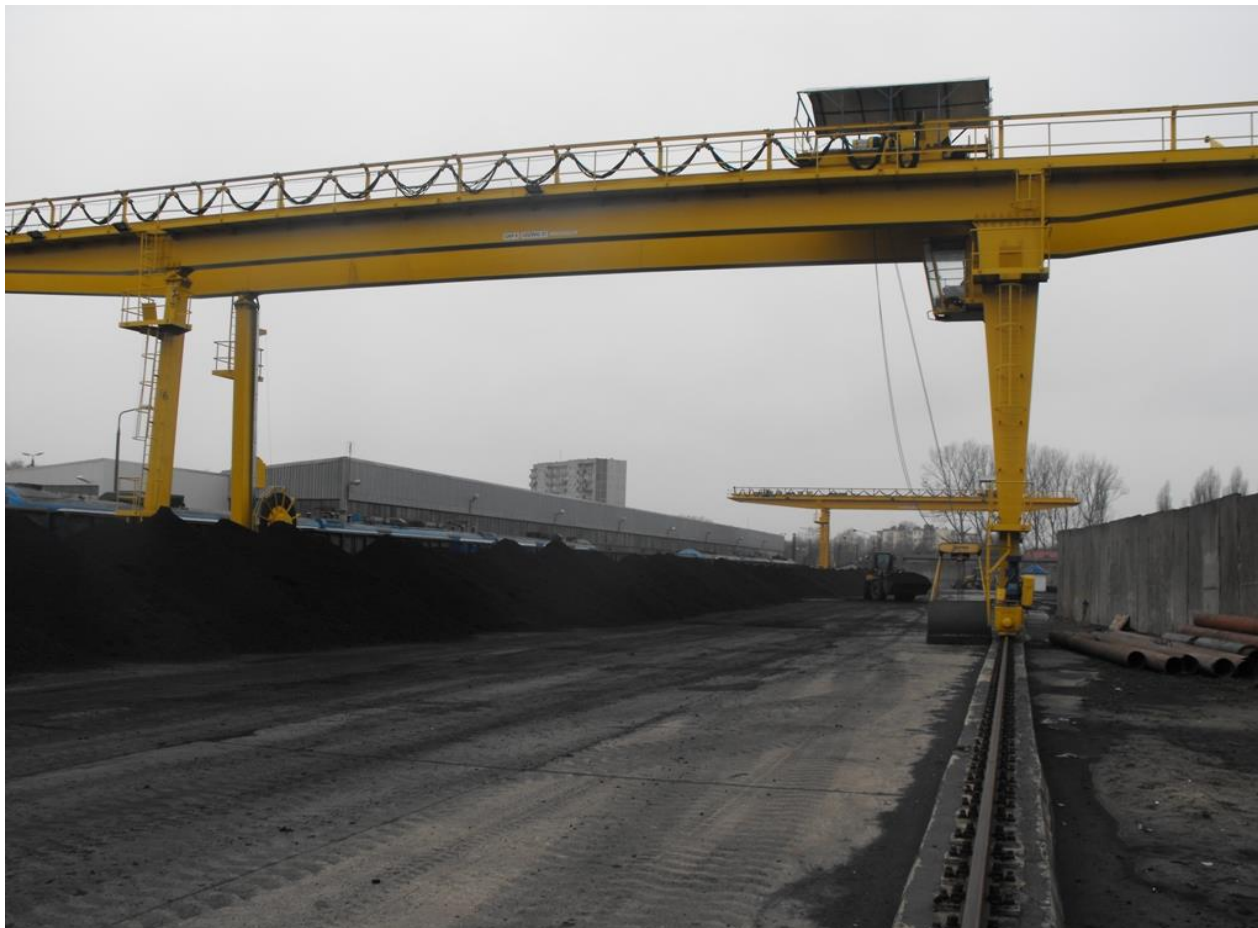
Widok ogólny

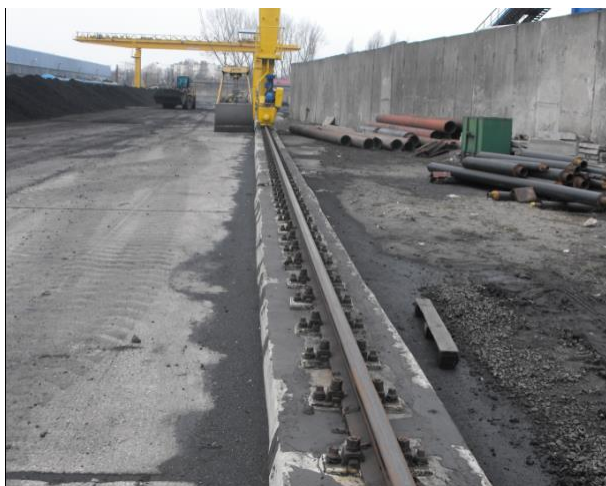
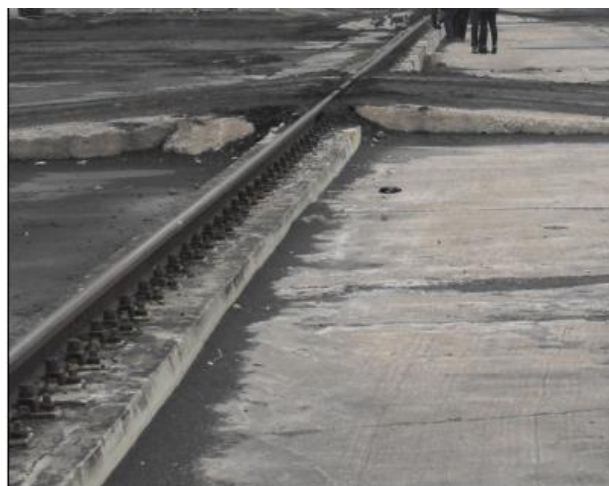
Widok ogólny - oś A

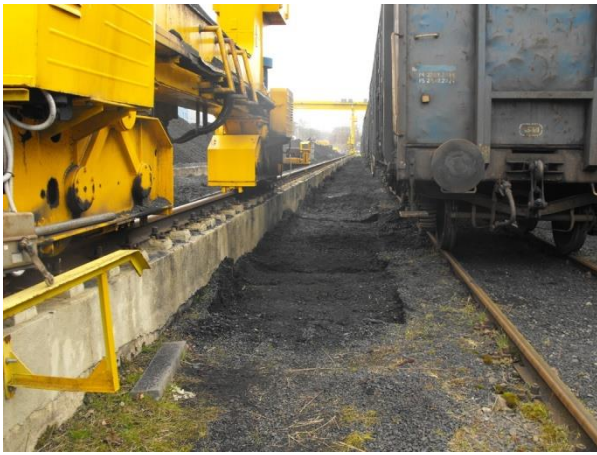
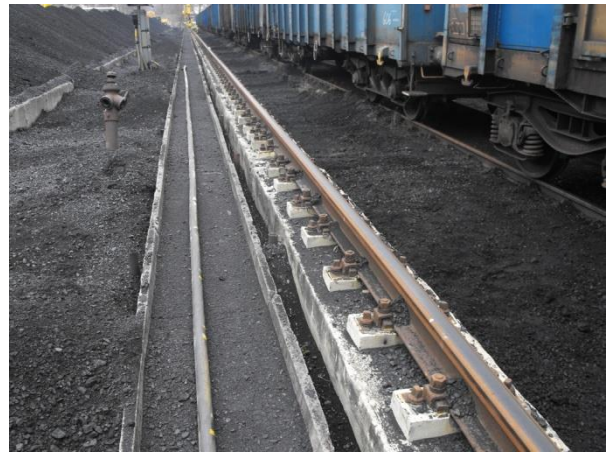
Widok ogólny - oś B

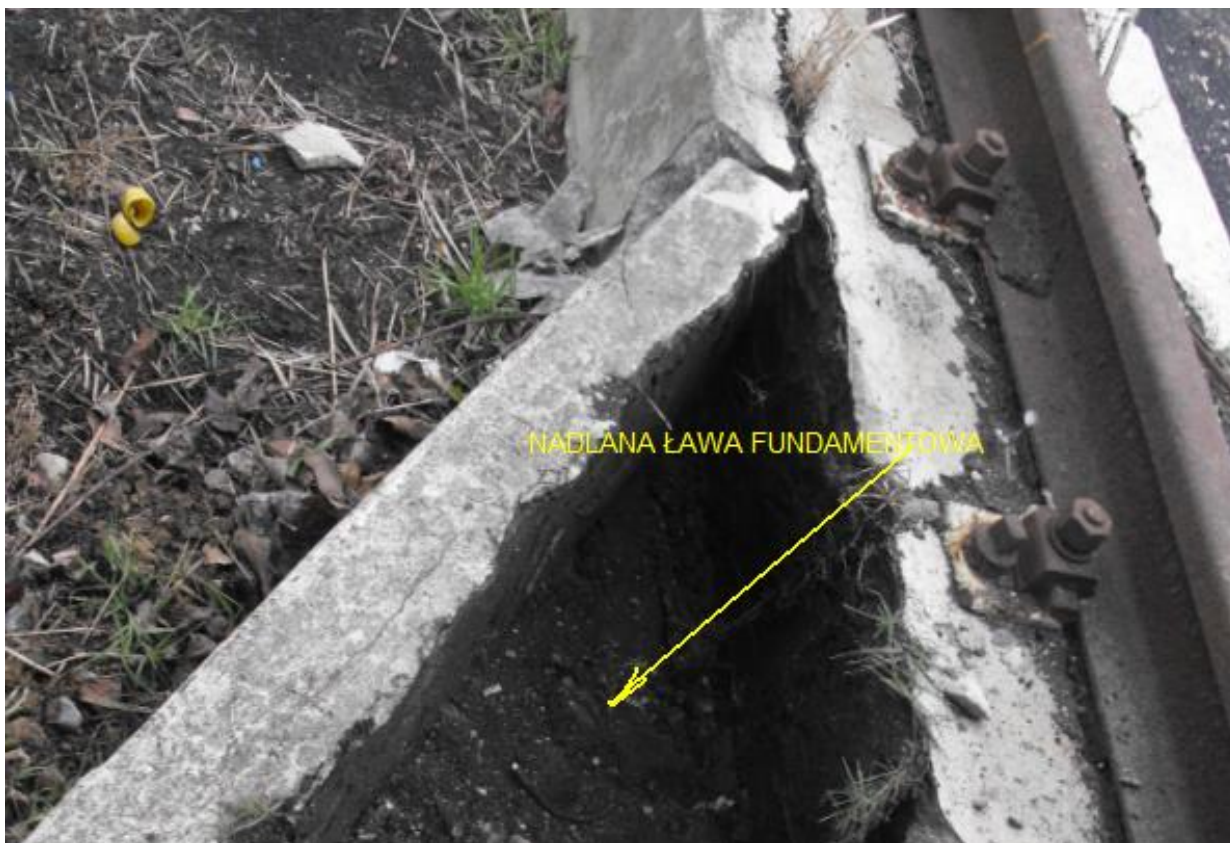
Nadlana ława fundamentu – odsunięta łopata

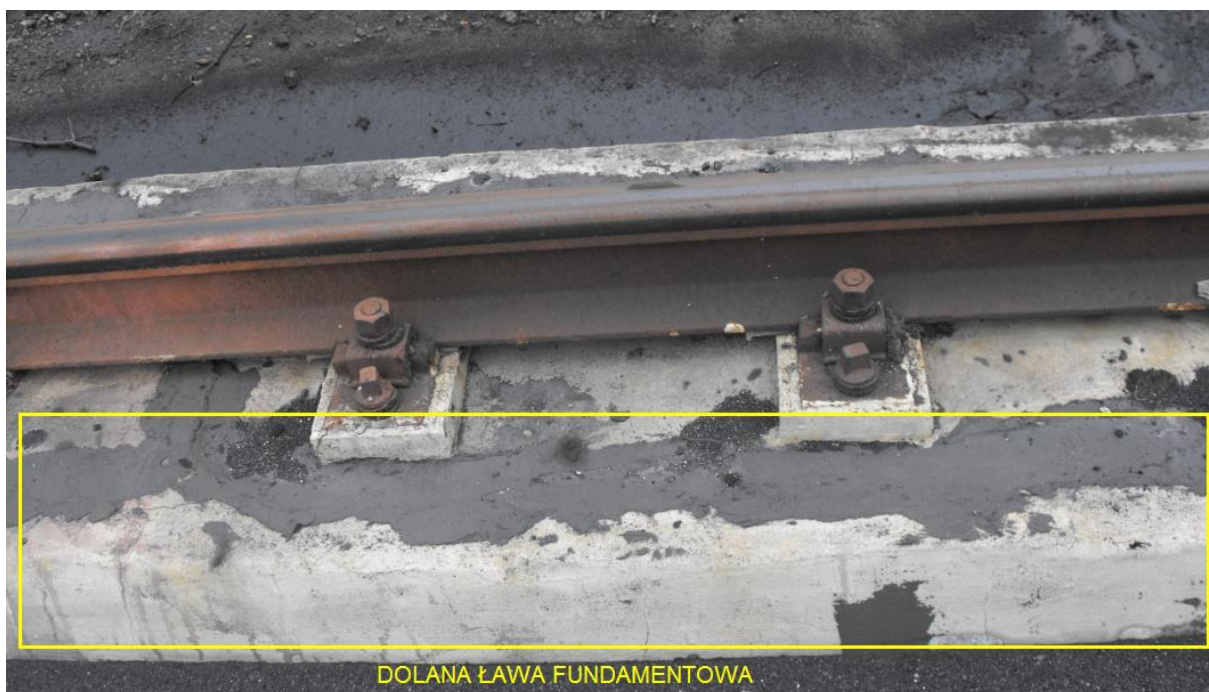
DOLANA ŁAWA FUNDAMENTOWA

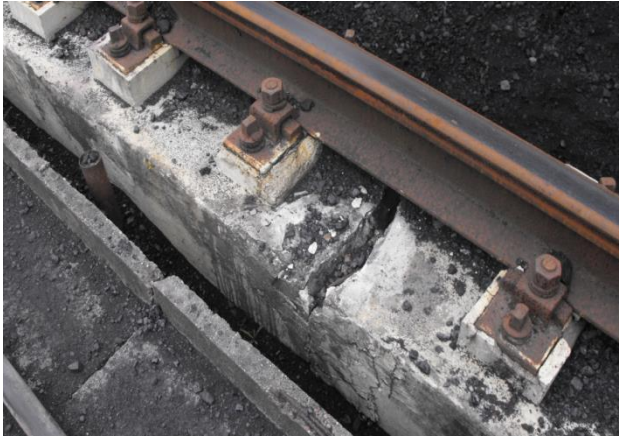
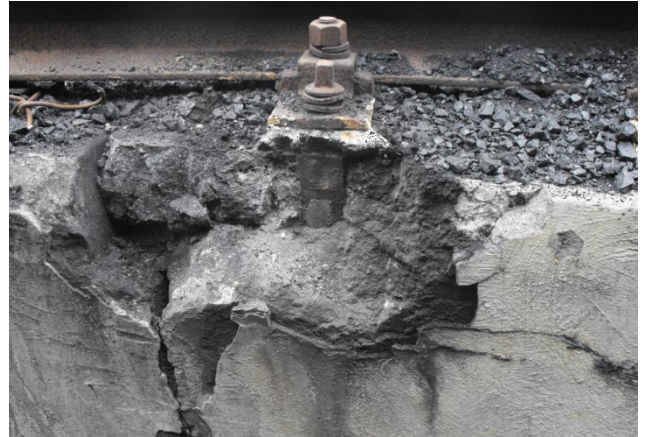
Ubytki przy dylatacjach

W miejscach istniejących przerw dylatacyjnych należy bezwzględnie zachować dylatacje. W przypadku braku przerw dylatacyjnych pomiędzy istniejącymi elementami konstrukcji należałoby te dylatacje udrożnić.

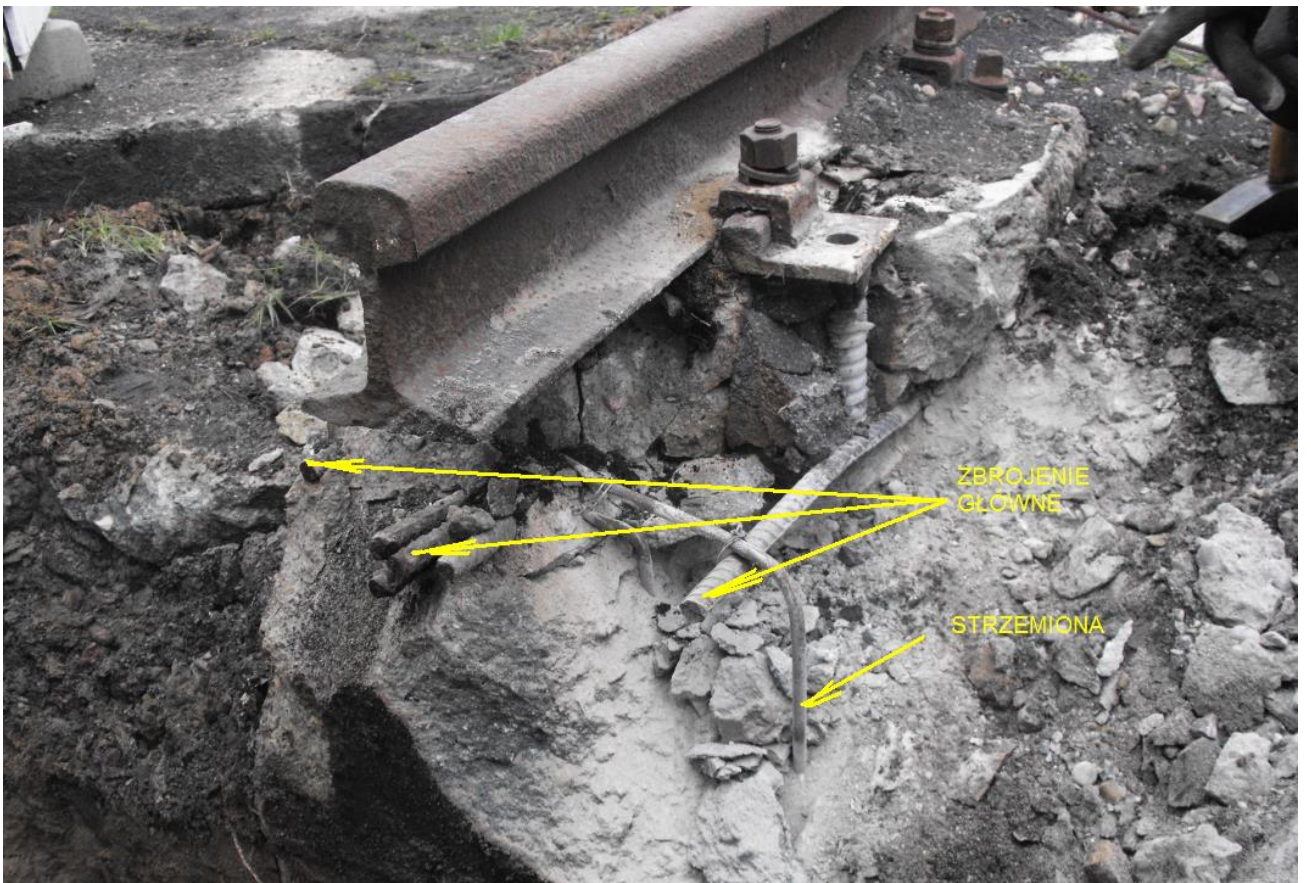
Różnice jak wpływa na beton agresywne środowisko możemy dokładnie na omawianym przypadku. Torowisko w osi A jest bardziej zniszczone ze względu na zalęgający węgiel który jest często mokry i zalega w rowkach przy ławie [można zauważyć brak odwodnienia placu lub jest on obecny ale zanieczyszczony]. Na ławie w osi B również często występuje węgiel ale nie jest on tak bardzo wilgotny a woda ma ujście bezpośrednio do gruntu. Dodatkowo podczas napraw w osi A został niewłaściwie dolany wieniec betonowy. Wieniec nie został połączony z ławą fundamentową a położony bezpośrednio na płytach jest podważany i wypychany, co zaskutkowało utworzeniem niecki i w konsekwencji zaleganiu na powierzchni betonu wody która w sposób cykliczny rozpieiera szczeliny [nawet w cyklach dobowych w okresie jesiennym czy przedwiośnia].

Odkrywka ławy - oś A - z ingerencji w ławę fundamentową

MasterEmaco T 1200 PG konstrukcyjna płynna zaprawa przeznaczona do naprawy i reprofilacji konstrukcji betowych i żelbetowych – do zastosowania w osi A i B dla odspojenia betonu do głębokości ponad 50mm [dla ławy w osi A wykonać Reprofilacja belki w całości z MasterEmaco T 1200 PG].

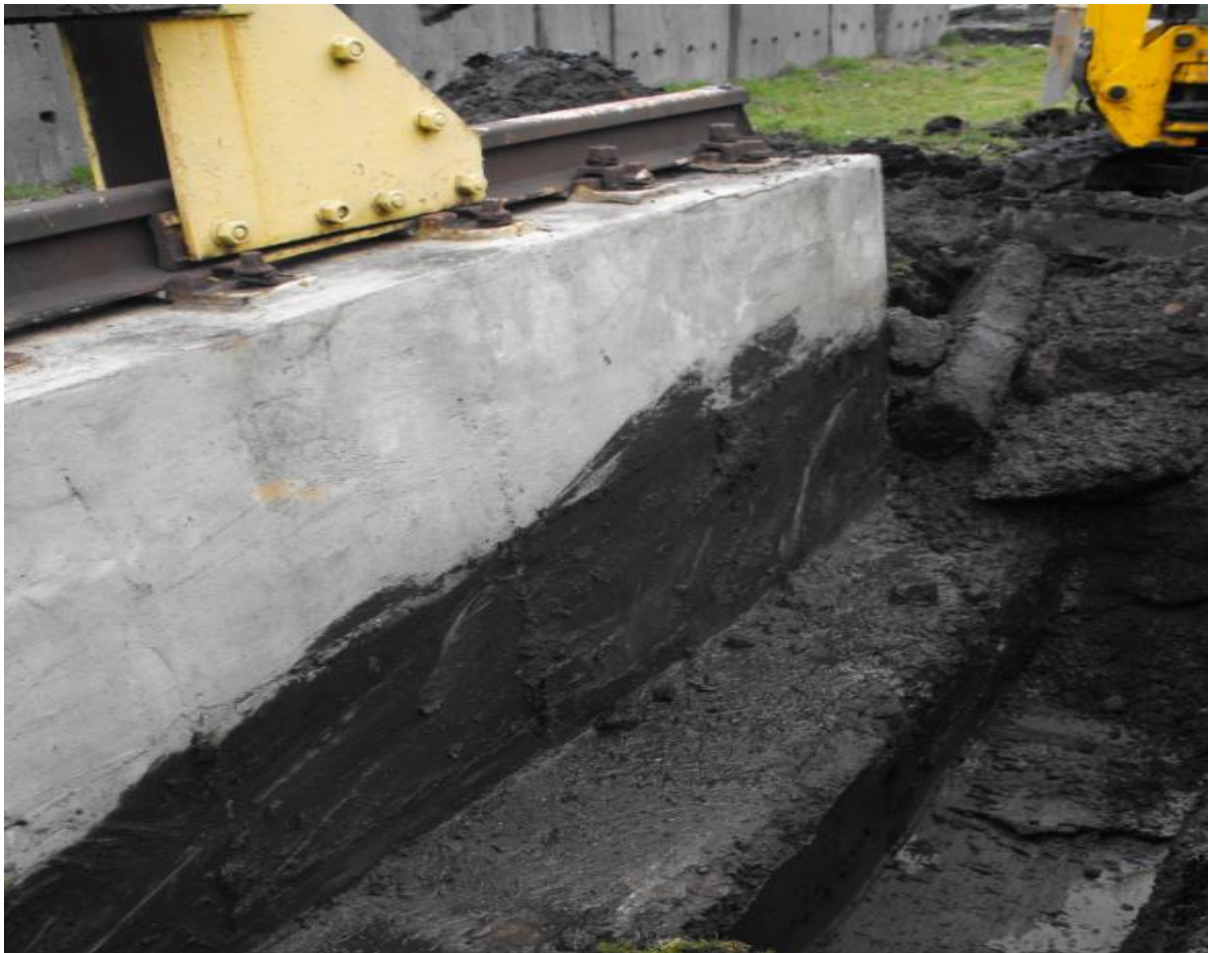
Odkrywka ławy - oś B - bez ingerencji w ławę fundamentową

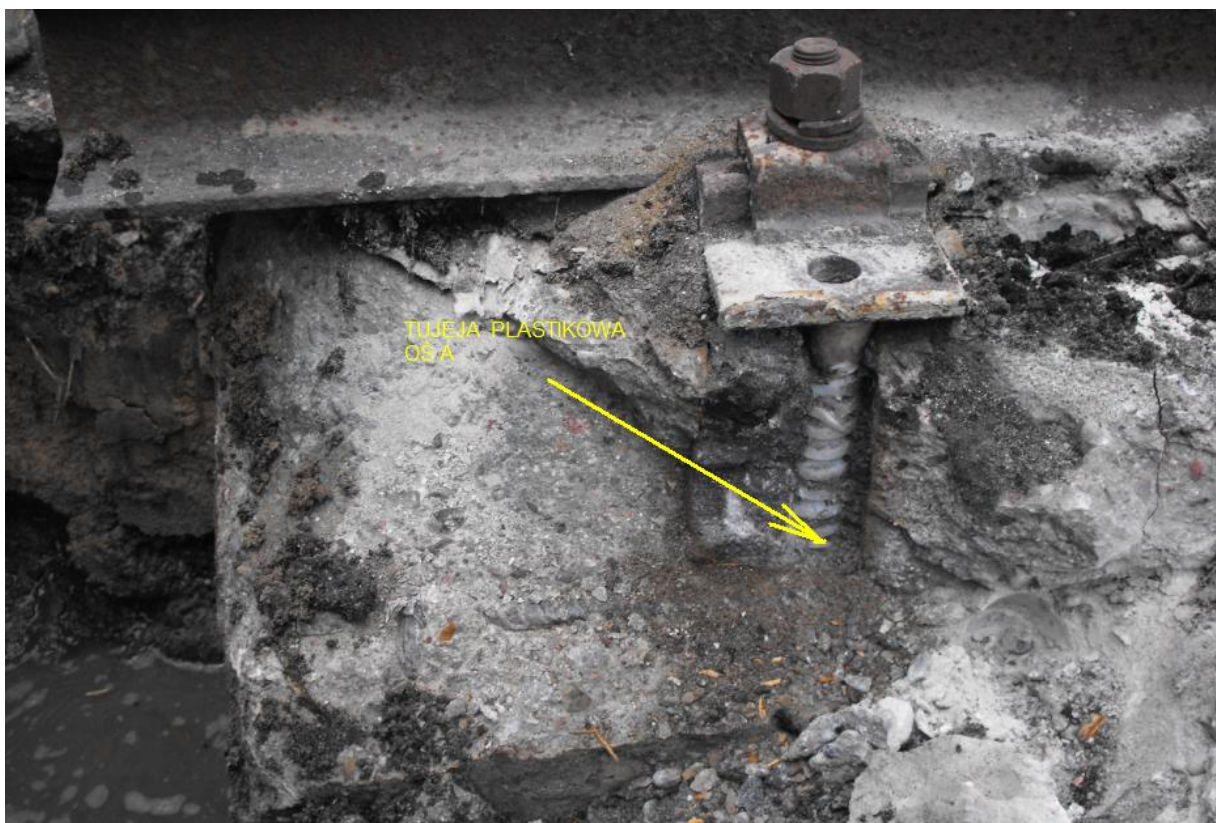
Tuleja plastikowa w osi A praktycznie cała umieszczona w ławie fundamentowej.  
Podlewa z masy niskoskurczowej w osi A w granicy 2-4cm

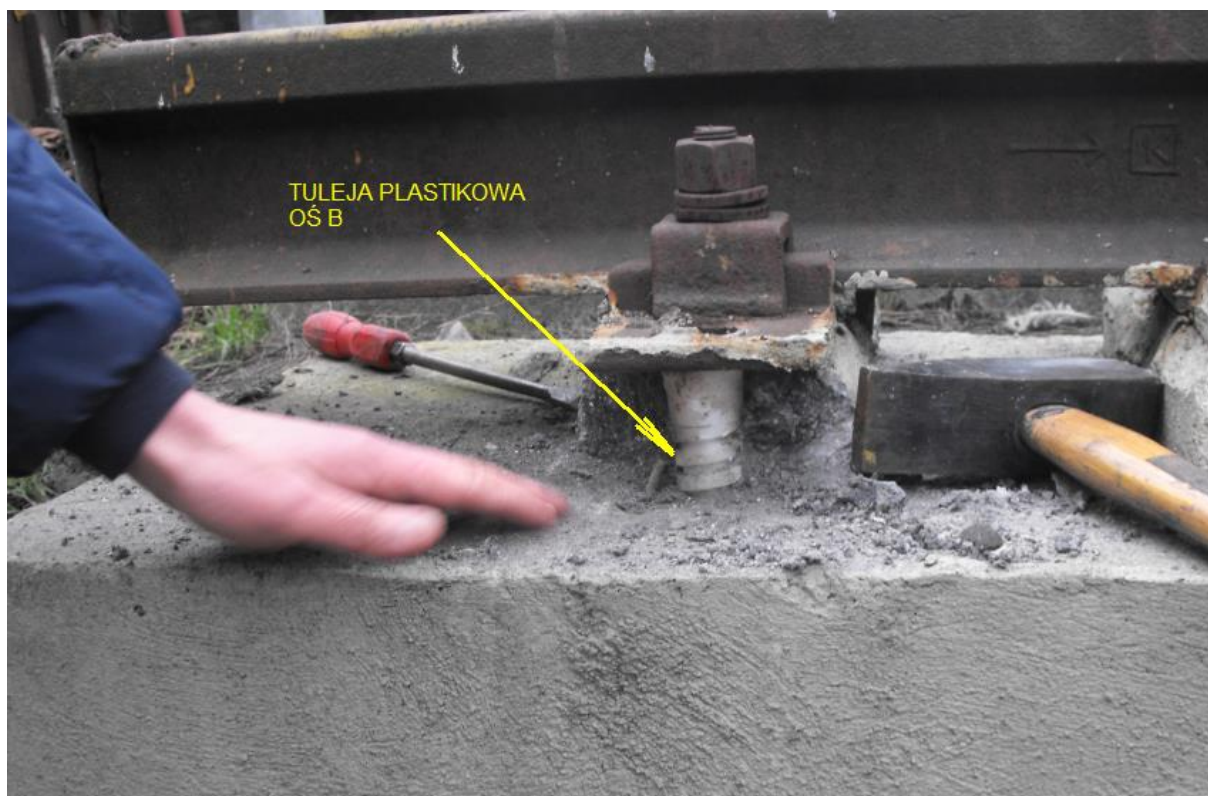
- w osi B tuleje nie są zatopione w całości znaczna część wystaje ponad ławę, na szczęście nie działają tam tak duże siły ścinające od suwnic bo na tamtej stronie pracuje podpora wahliwa od suwnicy która nie generuje takich dużych obciążeń poprzecznych.

Tuleja plastikowa w osi B w znacznej części wystaje poza ławę fundamentową.  
Podlewa z masy niskoskurczowej w osi B w granicy 6-10cm

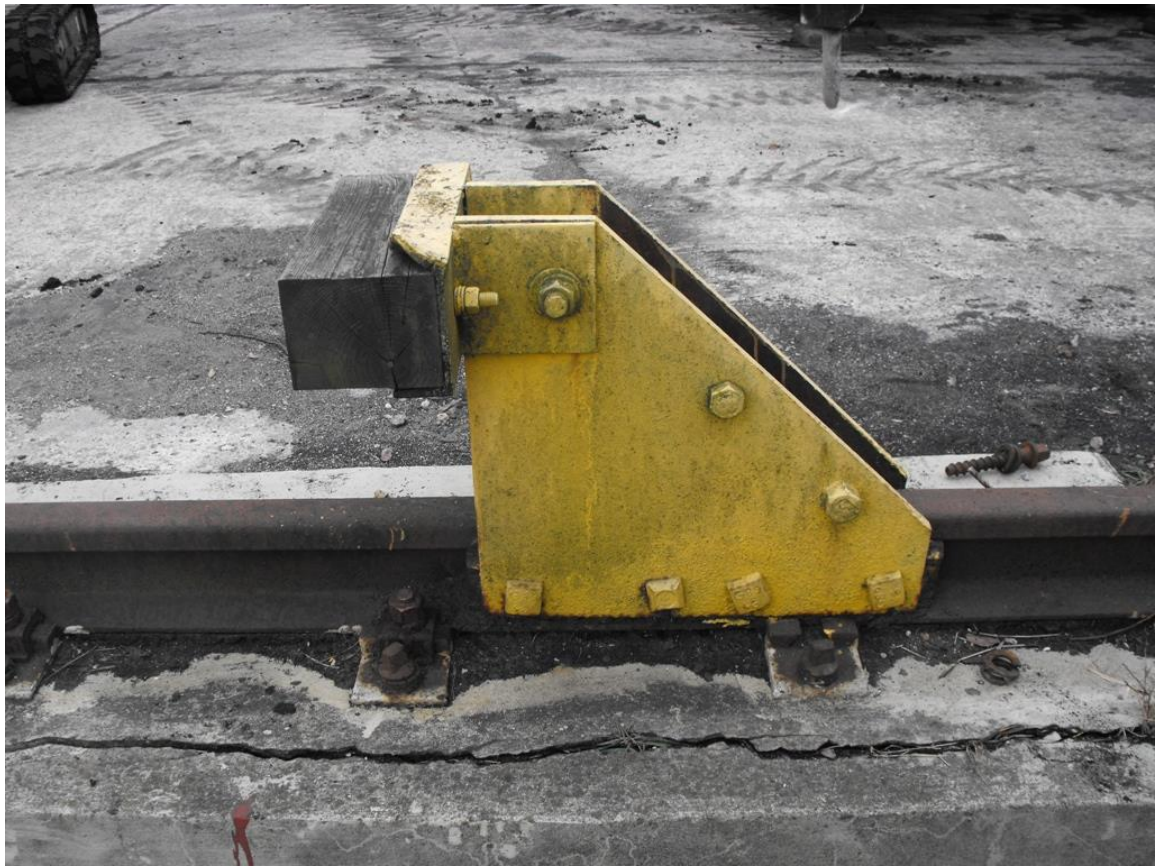
Odbój – łączenie do szyny
