# RAPORT

Zamawiający: MEC Kołobrzeg

Ruszt: RTW

Sprawozdanie z przeglądu rusztu mechanicznego  
RTW kotła WR-25-014SN w KołobrzeguObiekt: MEC Kołobrzeg  
Zamawiający: MEC Kołobrzeg

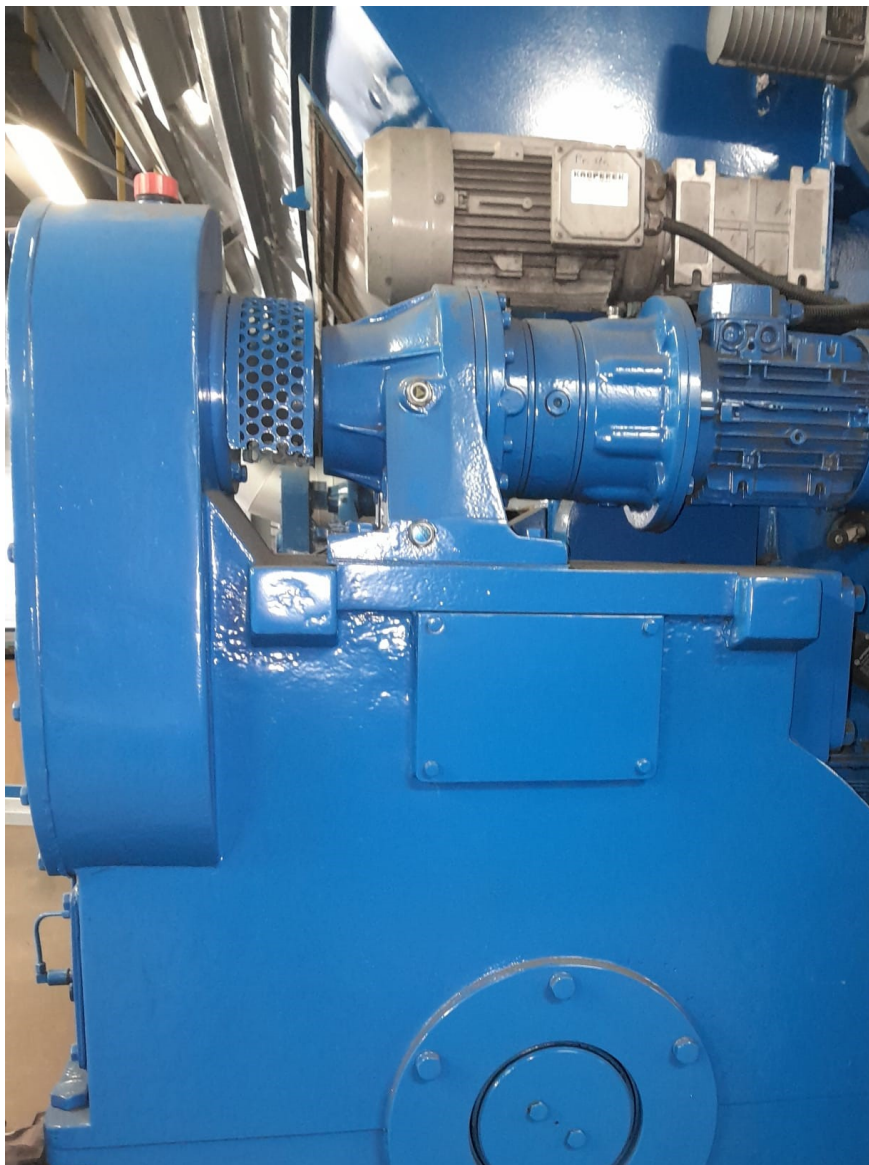
<b>Zdjęcie 3.1</b>	Poziom i stan oleju w napędzie BNr 2000.

Poziom oleju oraz kolor jest prawidłowy, co świadczy o braku zanieczyszczeń.

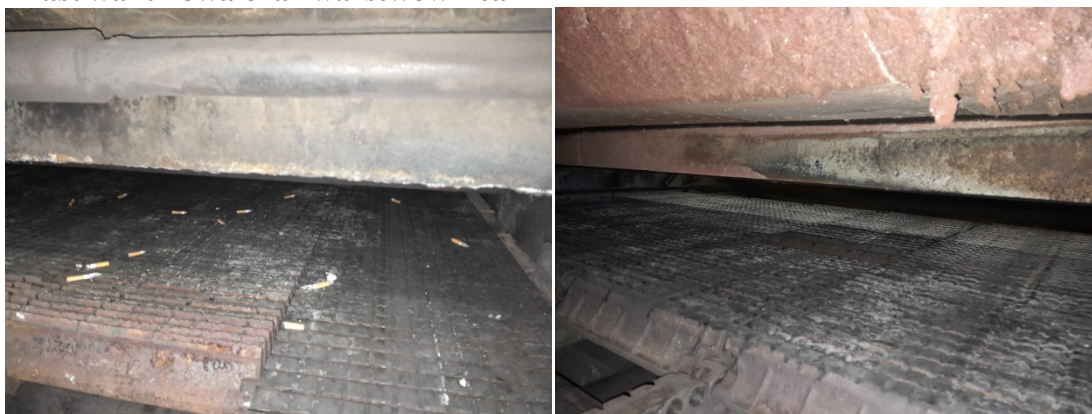
<b>Zdjęcie 3.2</b>	Stan zasuw łukowej oraz warstwownicy

Warstwownice równoległe do pokładu rusztu, brak widocznych przepaleń. Zasuwy łukowe działają prawidłowo.

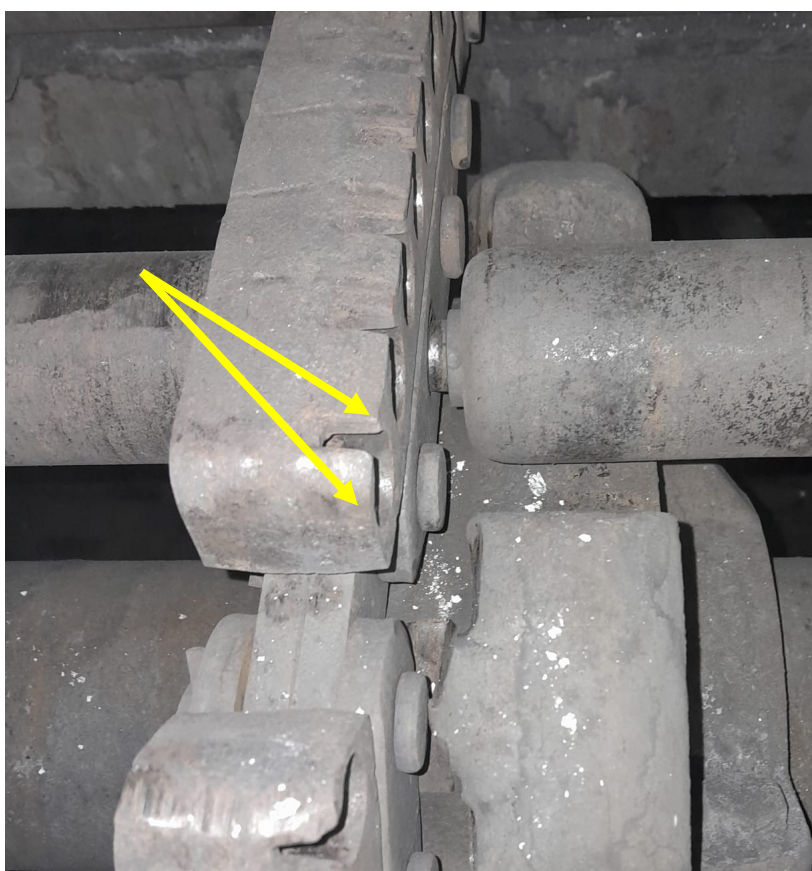
<b>Zdjęcie 3.4</b>	Stan zębów kół napędowych.

Stwierdzono znaczne zużycie kół napędowych obraz zbyt duże odległości między kołami a łańcuchem.

Poprzez brak odpowiedniej regulacji rusztu doszło do zejścia obu pokładów na prawą stronę, w wyniku czego nadmiernemu zużyciu uległy uszczelnienia oraz koła na wale przednim. Powstałe luzy doprowadziły do powiększenia się szczelin funkcjonalnych oraz rozciągnięcia się samego pokładu, co z kolei powoduje przedmuchy i przedostawanie się powietrza zaburzającego proces spalania paliwa na ruszcie. Przy obecnym stanie rusztu, należy spodziewać się problemów z nadmiernym wypadaniem rusztowin, co z kolei doprowadzi do poważnej awarii i zablokowania pokładu.

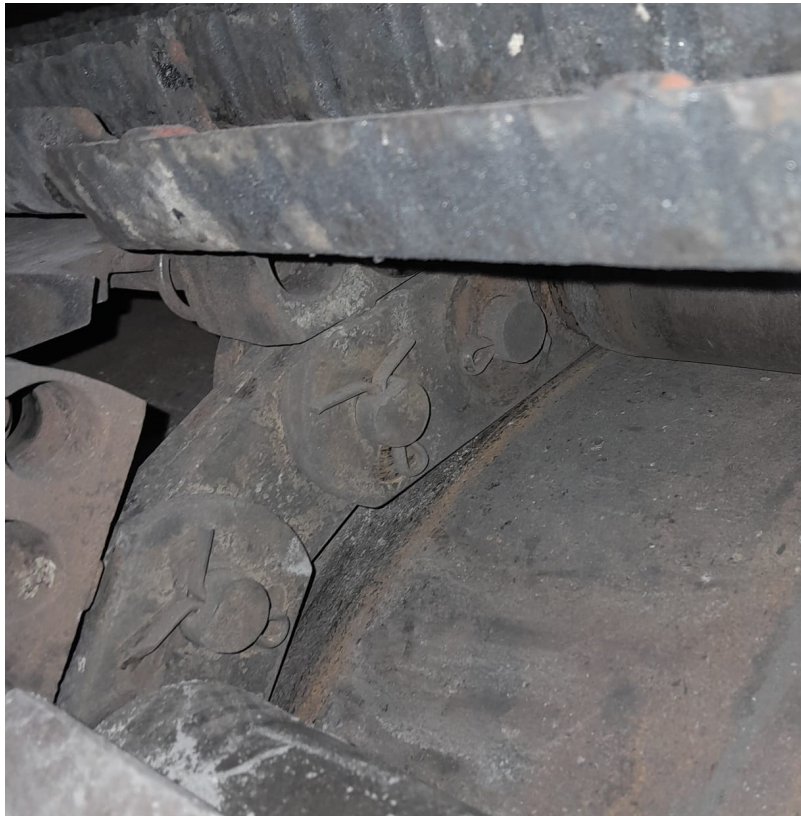
<b>Zdjęcie 3.5</b>	Stan wału tylnego/bębna.

Wał tylny obraca się. Bez uwag.

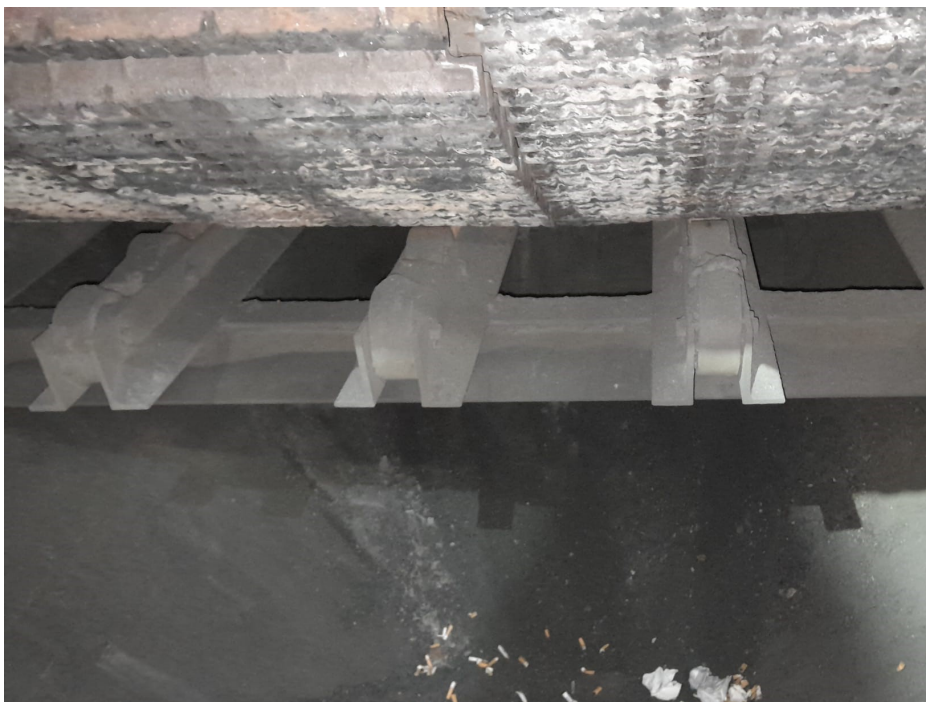
<b>Zdjęcie 3.6</b>	Stan jezdni dolnej.

Stan jezdni dolnej w widocznym zakresie bez uwag.

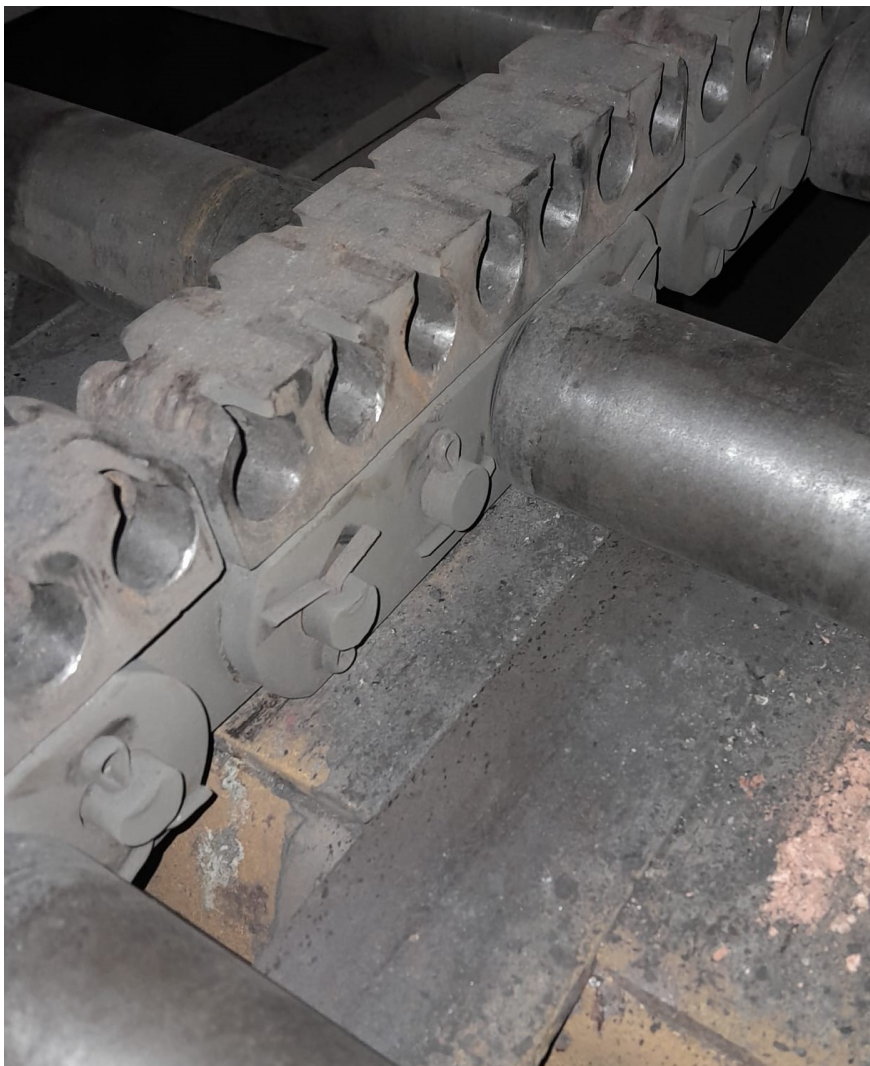
<b>Zdjęcie 3.7</b>	Fragment jezdni górnej

Brak wytarć i odkształceń w płaskownikach jezdni górnej.

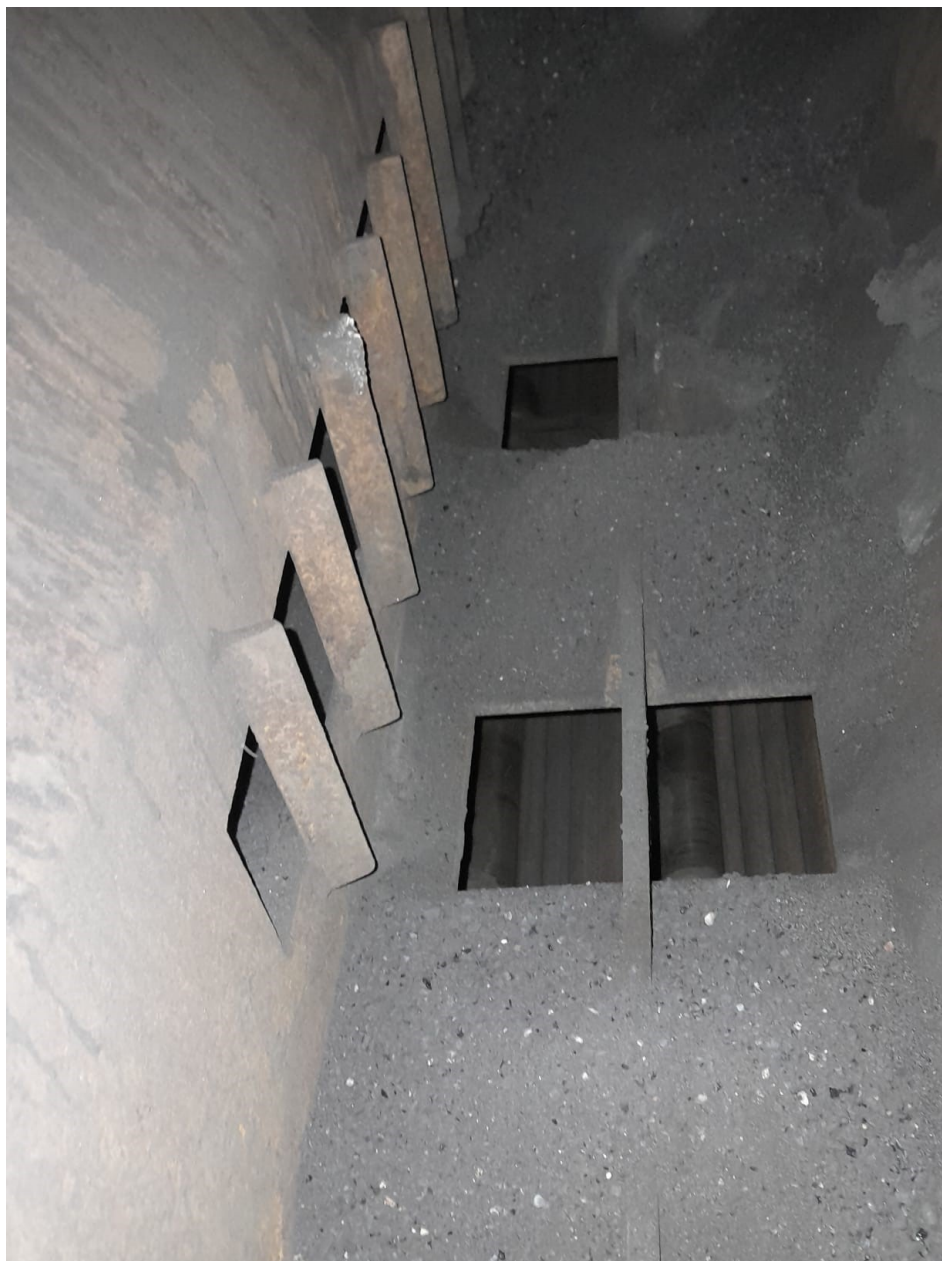
<b>Zdjęcie 3.8</b>	Leje oraz zasuwę popiołowe

Leje stan dobry. Stwierdzono zablokowaną zasuwę popiołową nr 5 rusztu prawego.

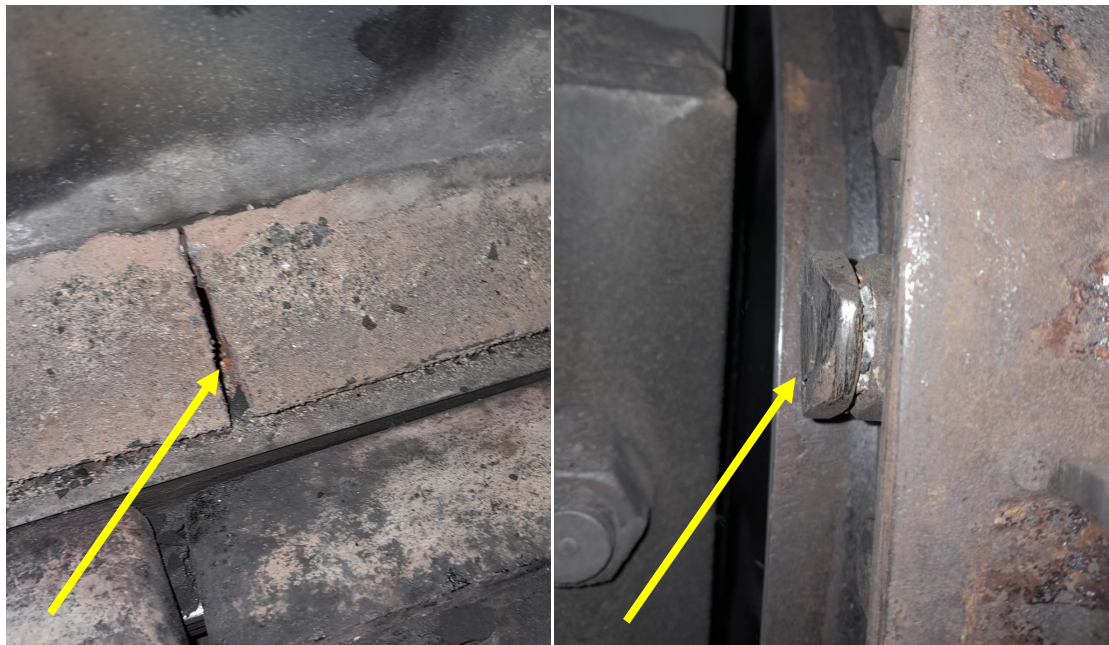
<b>Zdjęcie 3.9</b>	Uszczelnienie boczne – pokład prawy, strona prawa

Widoczne znaczne zużycie na uszczelnieniach bocznych oraz innych elementach pokładu rusztu, spowodowane schodzeniem pokładu i tarciami trzymaczy o uszczelnienia.

Mając na uwadze bezawaryjną pracę, pozwalającą oczekiwać pełnej sprawności i niezawodności urządzenia, należy wymienić pokład rusztu, wyłączając rusztowiny.

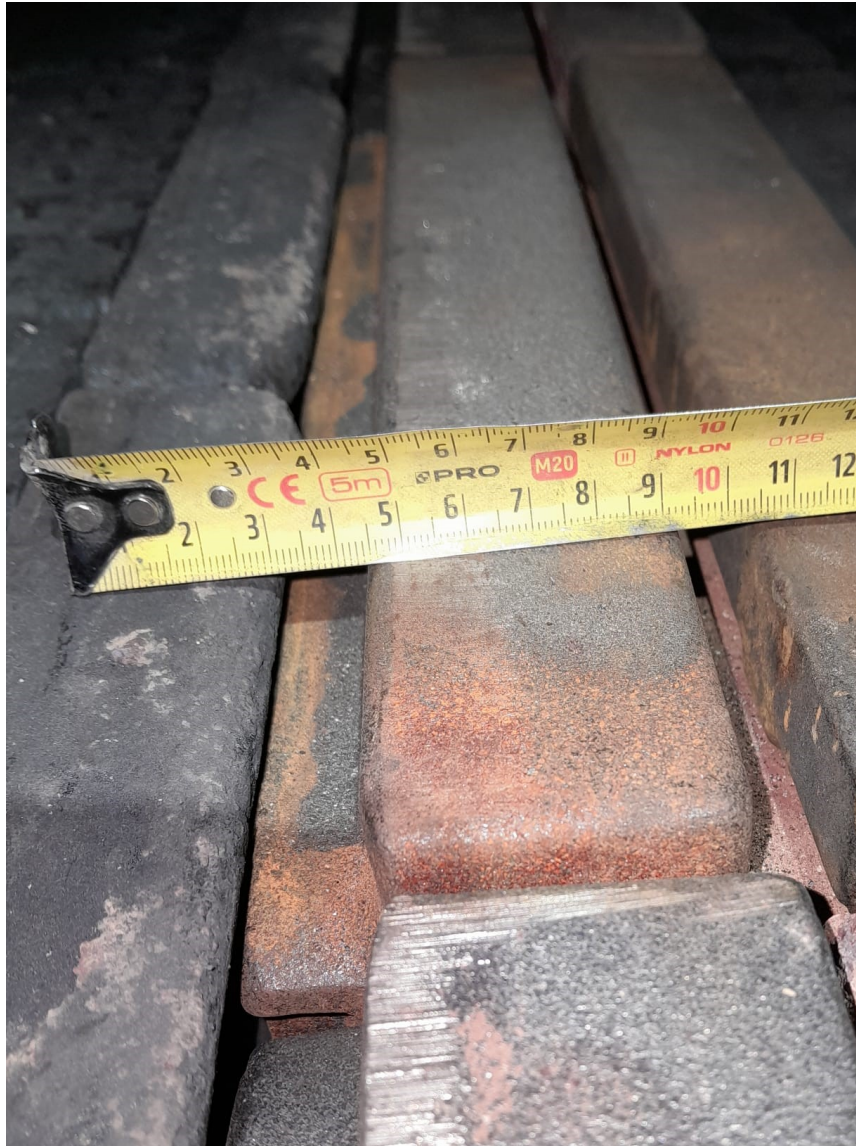
**Zdjęcie 3.10** Uszczelnienie boczne – pokład prawy, strona lewa

Zbyt duże szczeliny między trzymaczem a uszczelnieniem.

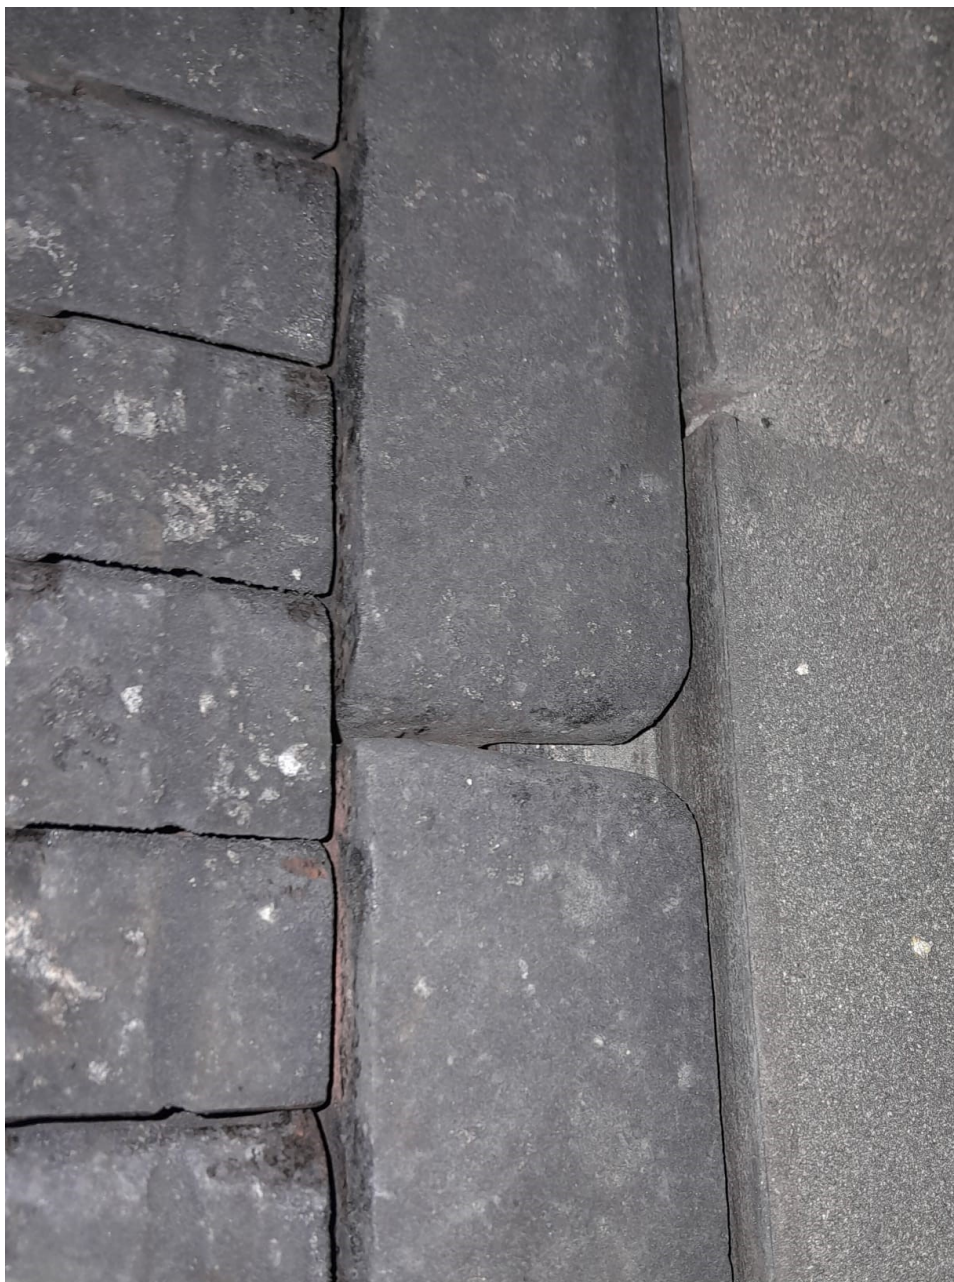
**Zdjęcie 3.11** Uszczelnienie boczne – pokład lewy, strona prawa

Widoczne znaczne wytarcia na uszczelnieniu na belce środkowej.

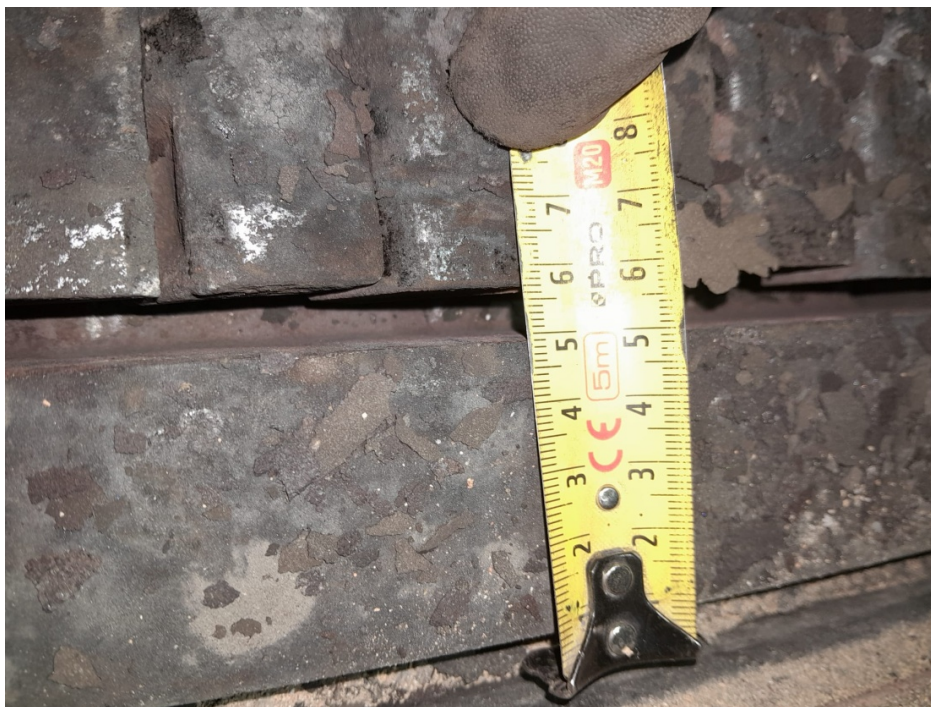
<b>Zdjęcie 3.12</b>	Uszczelnienie boczne – pokład lewy, strona lewa

Stwierdzono zbyt duże szczeliny między trzymaczem a uszczelnieniem.

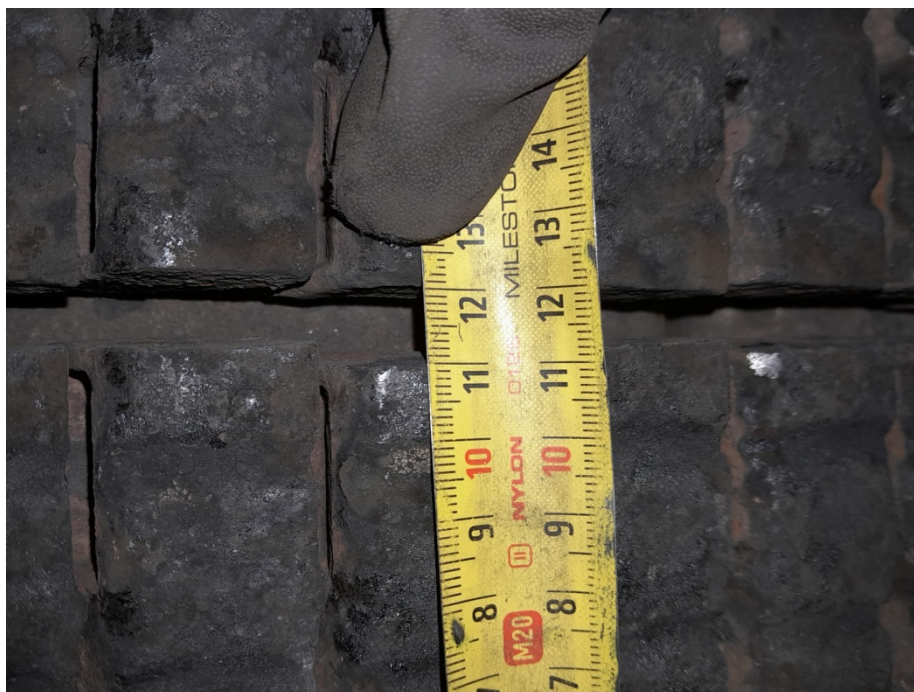
<b>Zdjęcie 3.13</b>	Pokład rusztu

Po wykonanych pomiarach stwierdzono zbyt duże szczeliny pomiędzy rusztowinami, wartości szczelin wahają się między 5-10 mm na całej długości pokładu. Nieprawidłowości stwierdzono na ruszcie prawym na 4 polach, natomiast na ruszcie lewym na 3 polach.

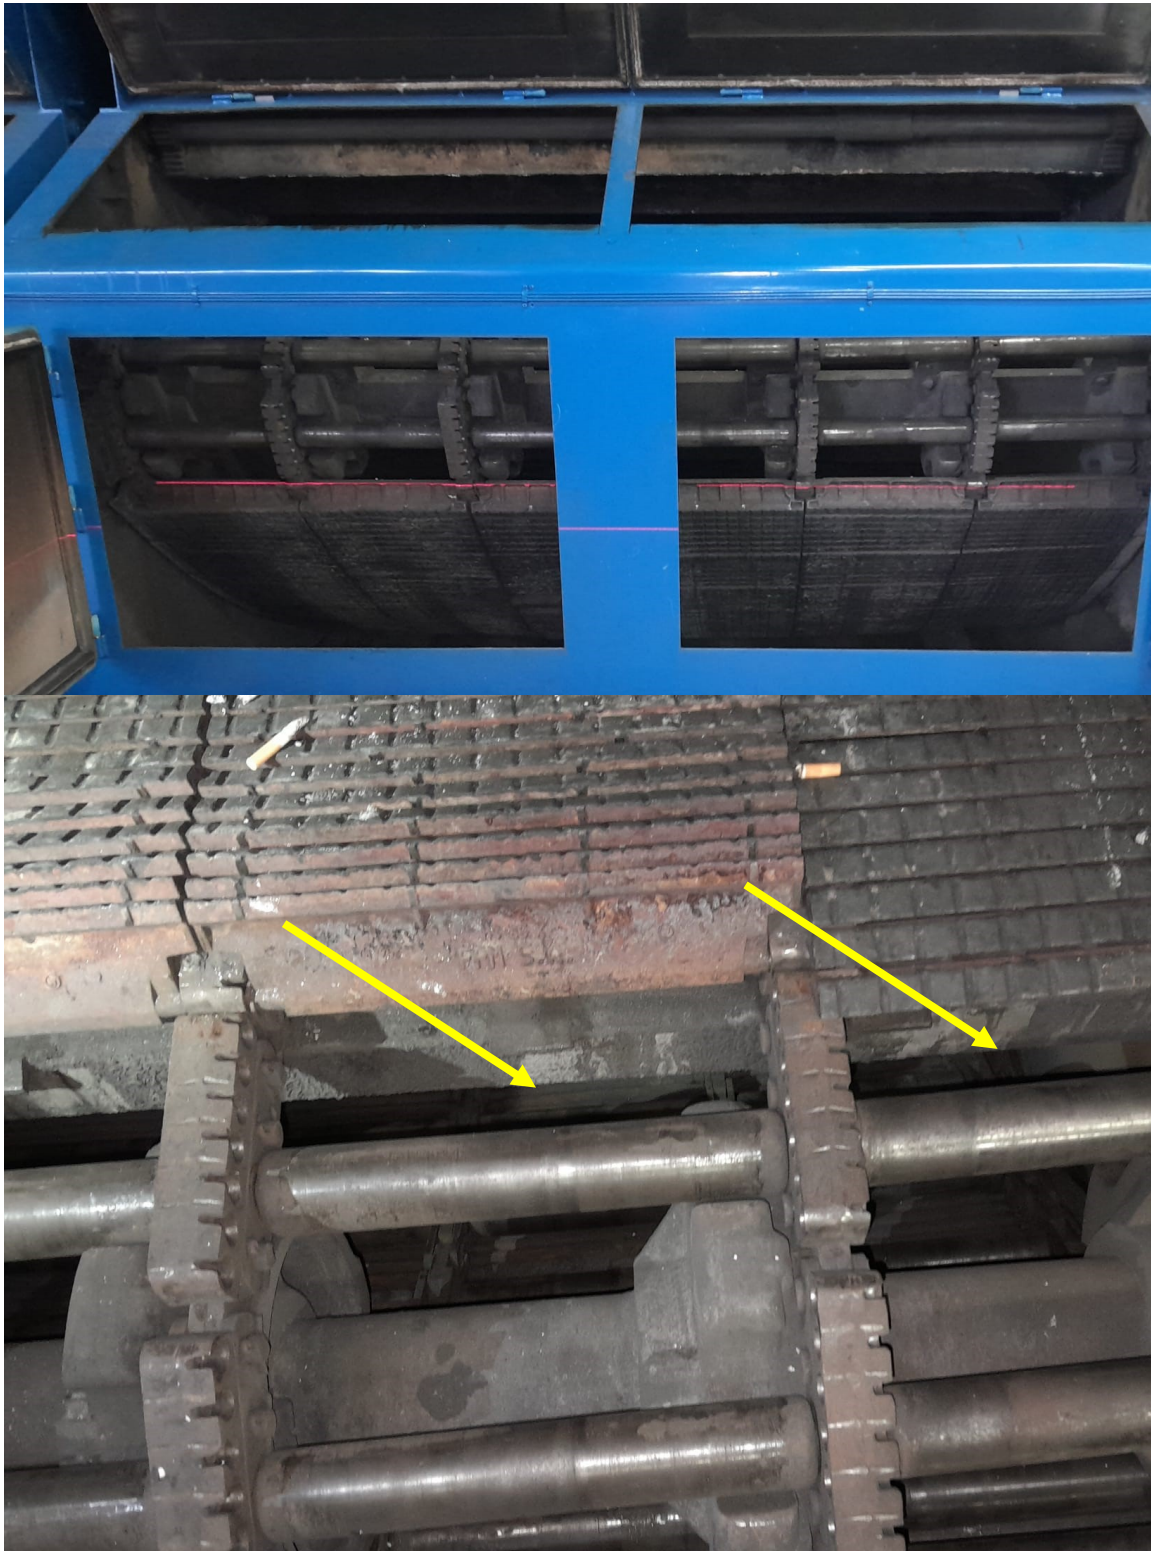
<b>Zdjęcie 3.14</b>	Naciąg pokładu.

Stwierdzono nierównomierny i niedostateczny naciąg pokładu.

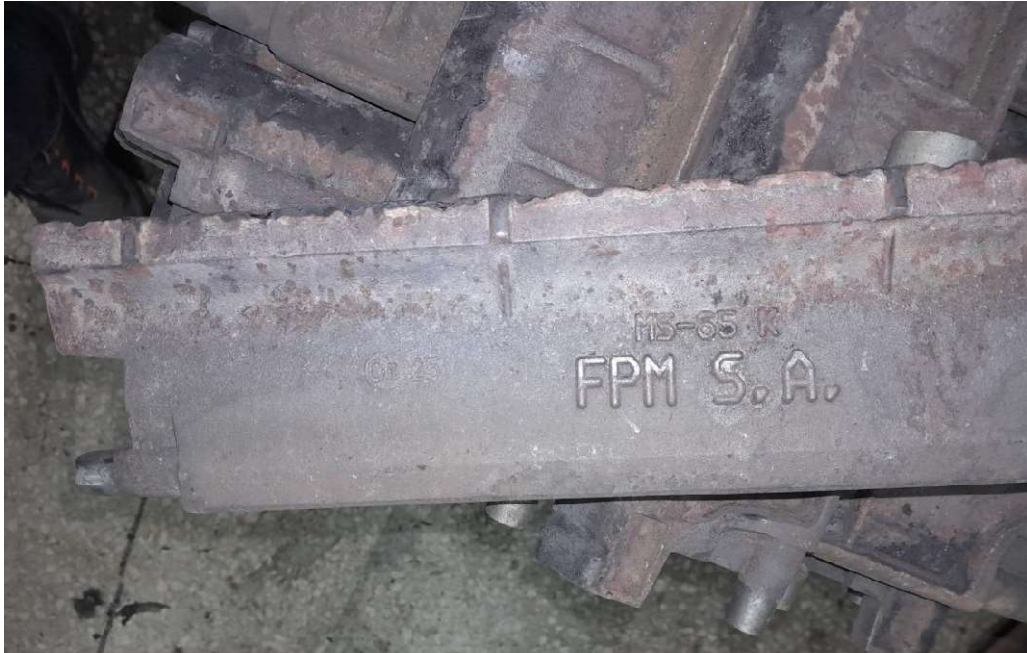
<b>Zdjęcie 3.15</b>	Rusztowiny

Stan rusztowin dobry. Stwierdzono braki rusztowin.

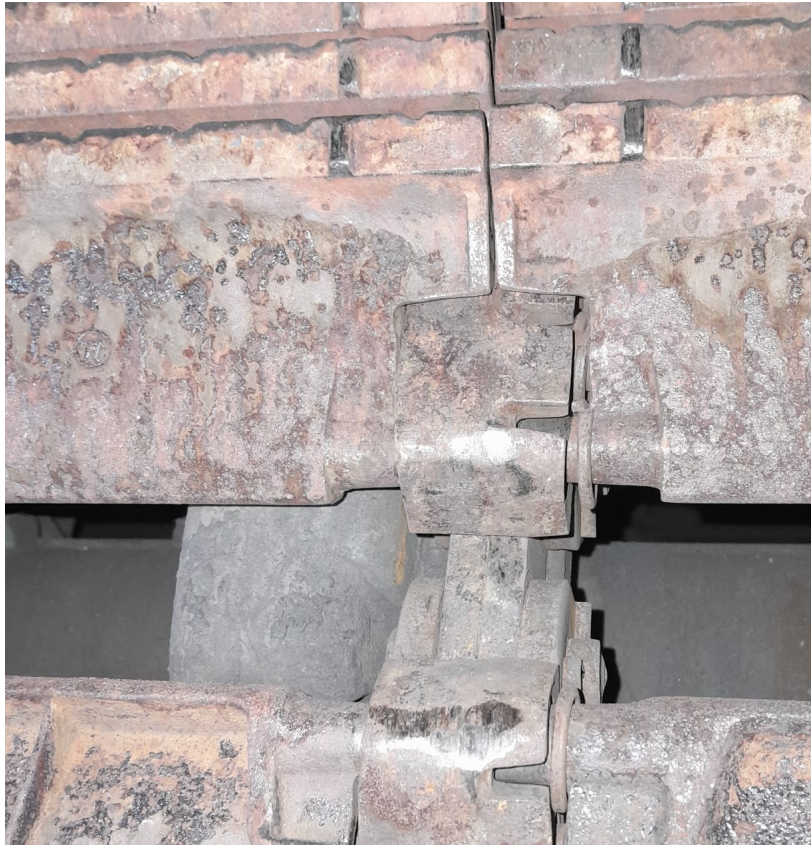
**Zdjęcie 3.16** Trzymacze.

Widoczne wytarcia trzymaczy.

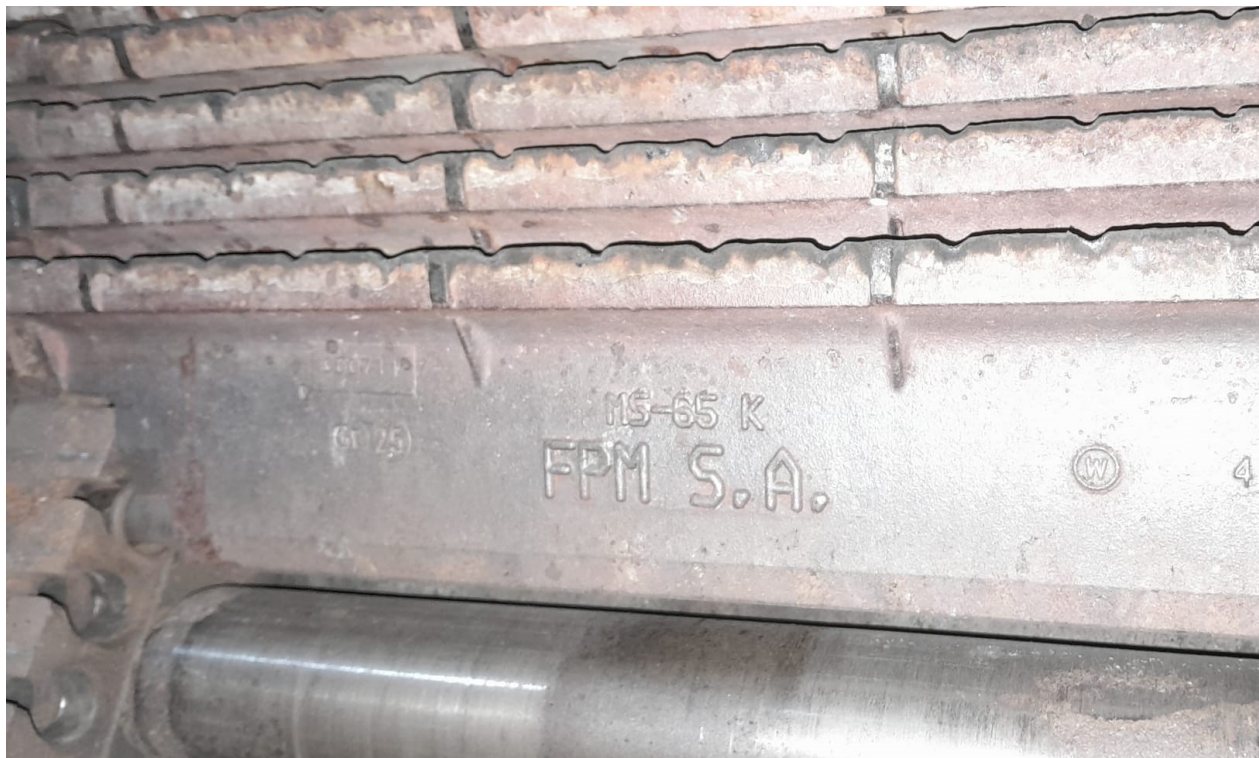
**Zdjęcie 3.17** Rurki dystansowe.

Stwierdzono ślady wytarcia na powierzchniach toczonej oraz duże luzy.

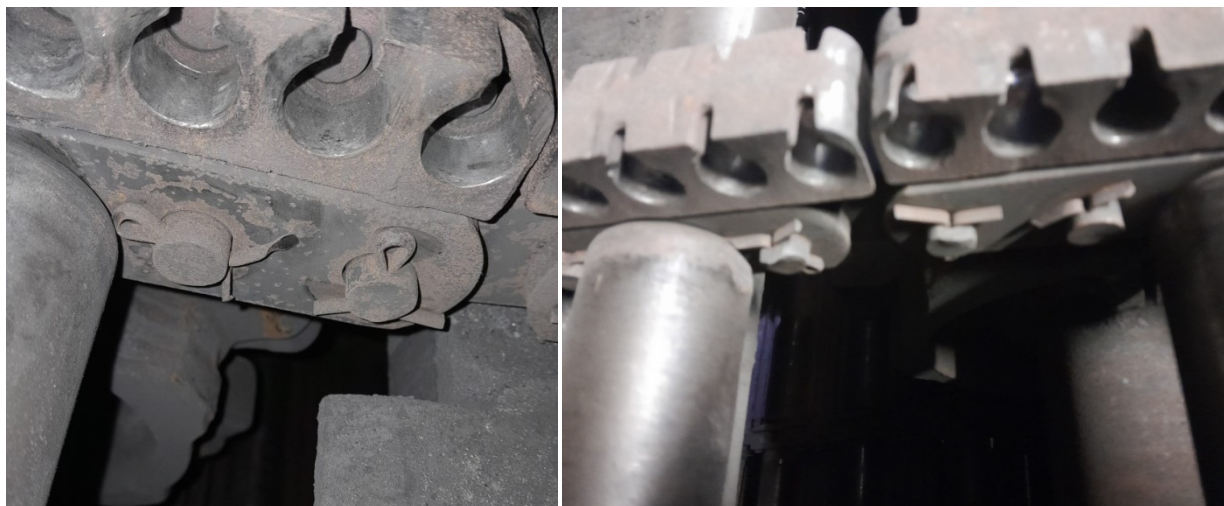
**Zdjęcie 3.18** Sworznie oraz zawlecзки

Widoczne zużycie sworzni oraz zawleczek.
