# RAPORT

Sprawozdanie z przeglądu rusztu mechanicznego  
RTP nr fabryczny 2686 kotła WR-25 w Kołobrzegu

Obiekt: MEC Kołobrzeg  
Zamawiający: MEC Kołobrzeg

W dniu 03.06.2025 na terenie MEC Kołobrzeg wykonano przegląd rusztu mechanicznego RTP o numerze fabrycznym 2686 kotła WR-25. Na podstawie przeglądu sporządzono niniejszy dokument w celu oceny stanu technicznego. Paleniskiem kotła jest ruszt mechaniczny RTP 2 x 2,5 x 7,0.

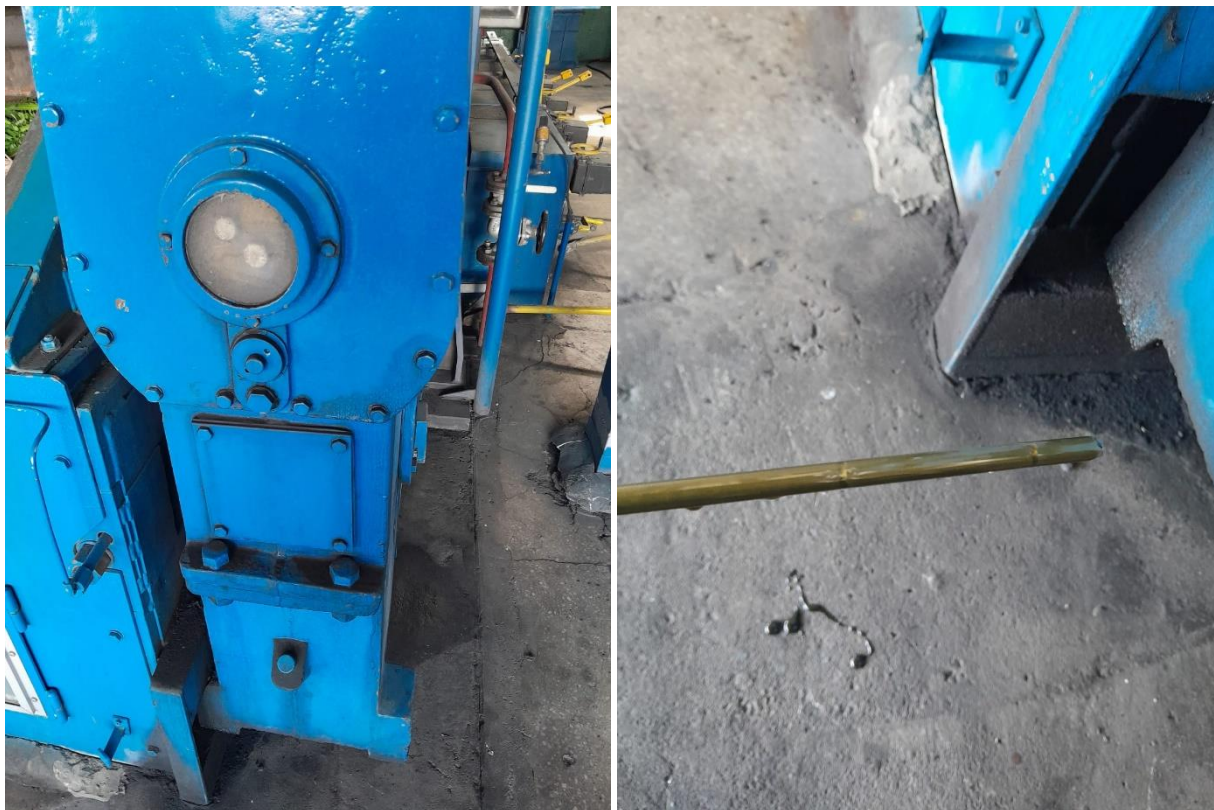
<b>Zdjęcie 3.1</b>	Poziom i stan oleju w napędzie BNR 2000.

Poziom oleju jest nieprawidłowy, stwierdzono zbyt dużą jego ilość.

W wyniku przeprowadzonego przeglądu technicznego stwierdzono przesunięcie obu pokładów w kierunku prawej strony oraz brak równoległości pokładu co kwalifikuje go do wymiany. Zaobserwowana nieprawidłowość doprowadziła do nadmiernego zużycia uszczelnień, kół napędowych, elementów pokładu oraz elementów jezdni górnej. Dodatkowo stwierdzono zbyt dużą ilość oleju w napędach BNR 2000, należy upuścić nadmiar oleju lub wymienić na nowy we wszystkich komorach.

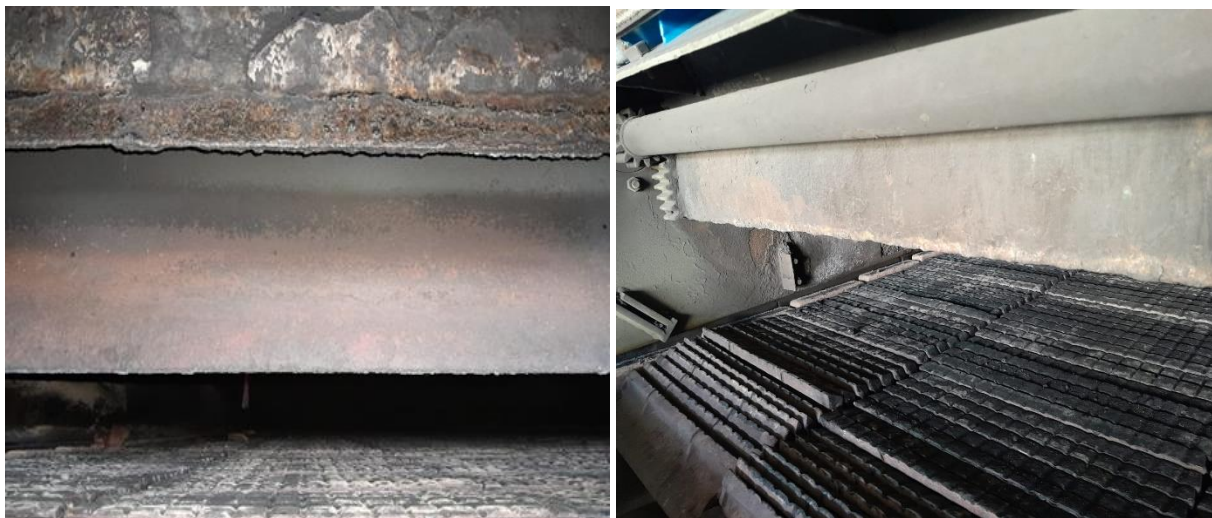
<b>Zdjęcie 3.2</b>	Stan zasuw łukowej oraz warstwownicy

Warstwownice równoległe do pokładu rusztu, brak widocznych przepaleń. Zasuw łukowe działają prawidłowo.

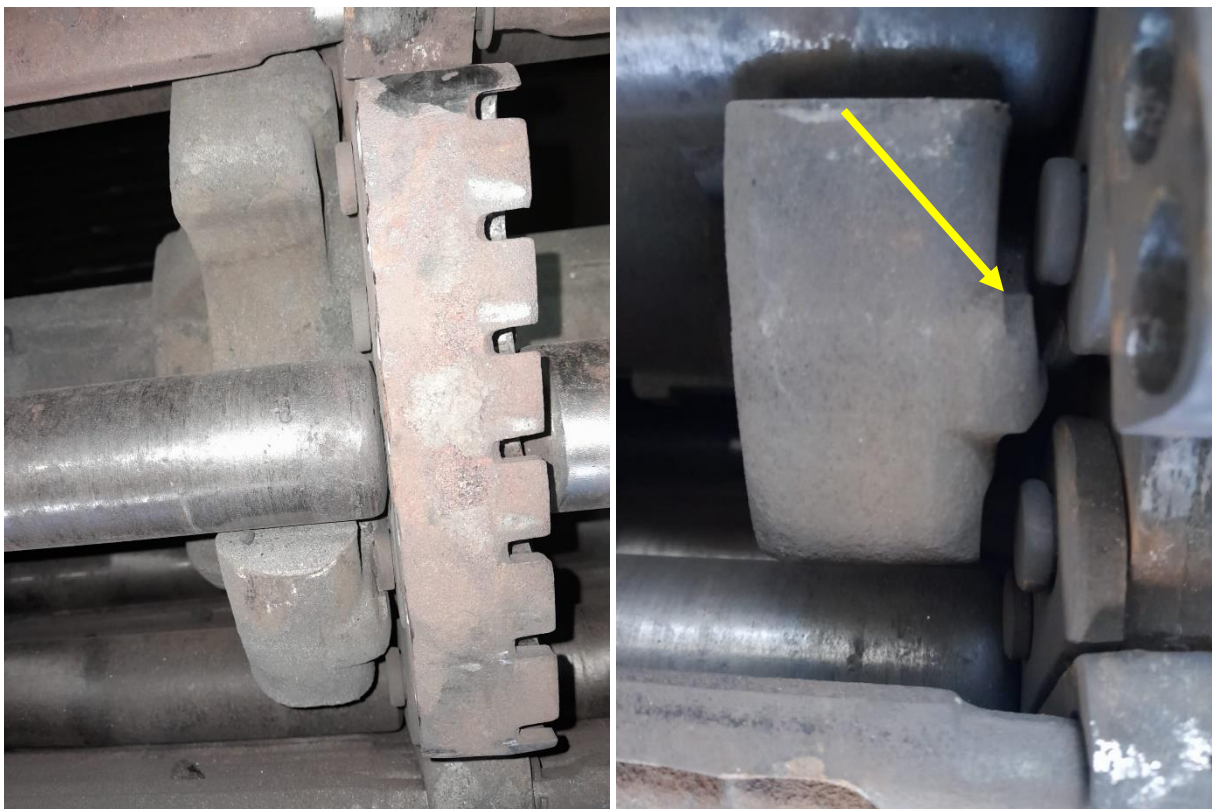
<b>Zdjęcie 3.3.1</b>	Stan zębów kół napędowych.

Stwierdzono zużycie kół napędowych.

Mając na uwadze konieczność zapewnienia bezawaryjnej pracy urządzenia, a tym samym utrzymania jego sprawności i niezawodności, zaleca się naprawę belki środkowej, wymianę kół napędowych, kompletu uszczelnień, a także kompletnego pokładu rusztu – z wyłączeniem rusztowin.

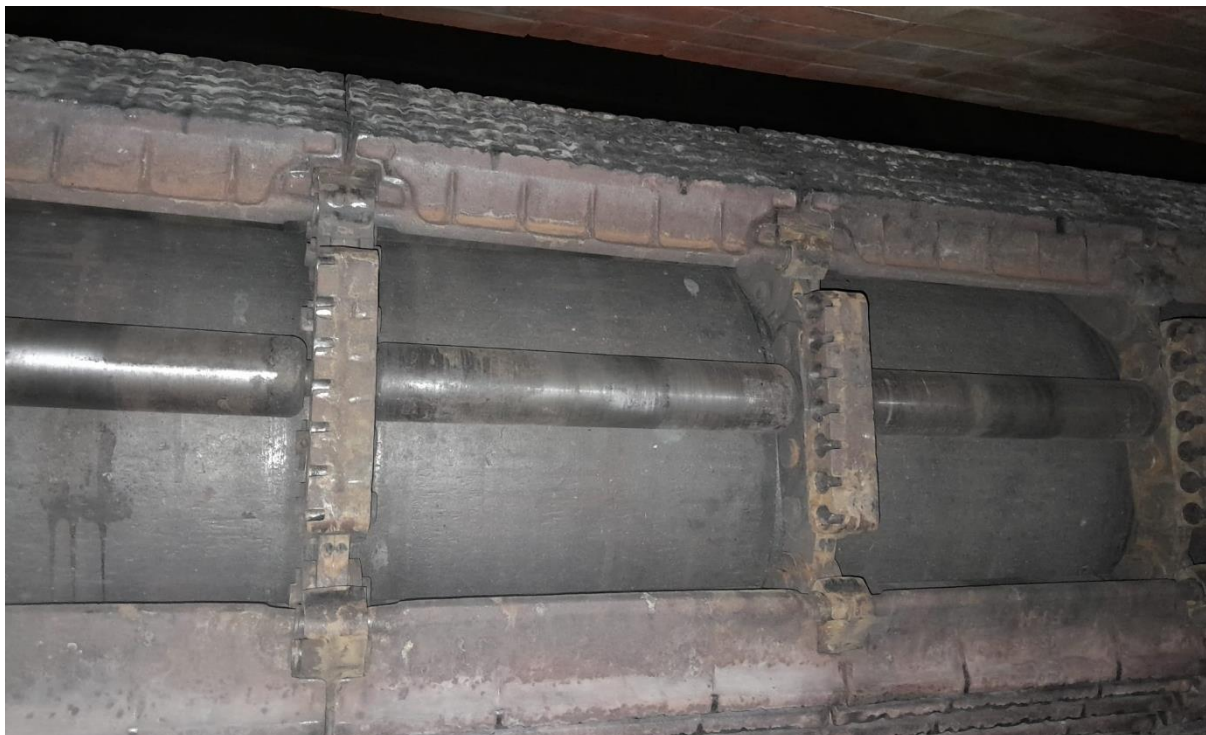
<b>Zdjęcie 3.3.2</b>	Stan wału tylnego/bębna.

Wał tylny obraca się, brak przetarć.

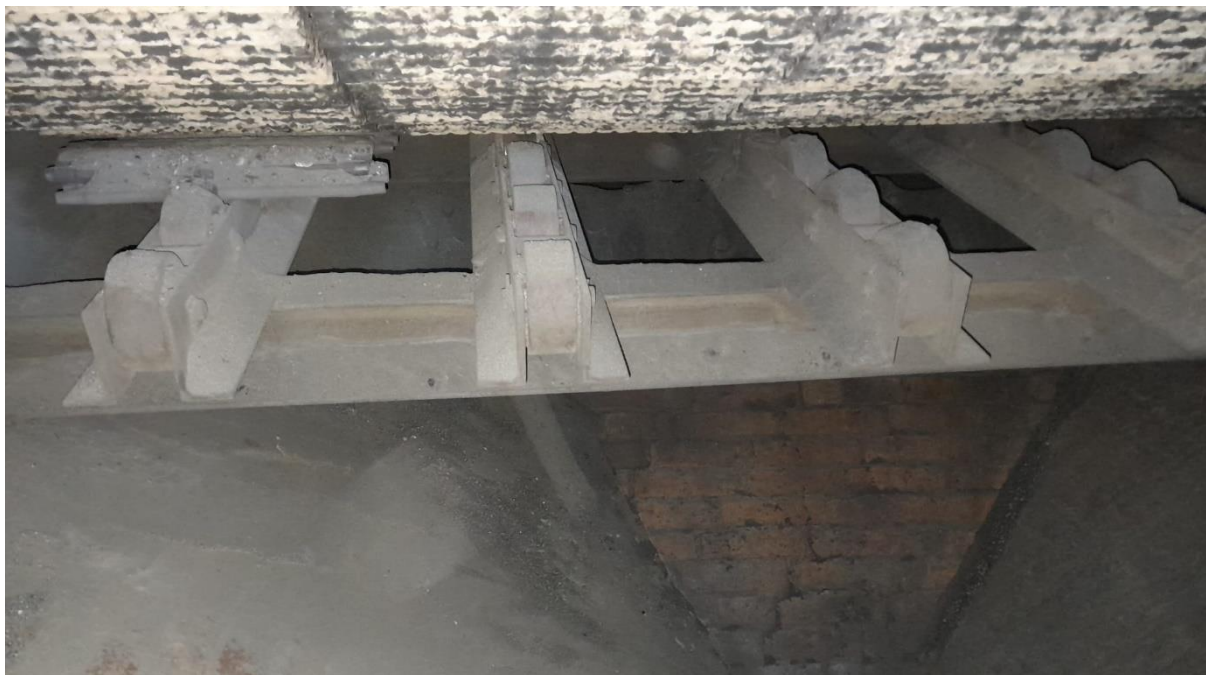
<b>Zdjęcie 3.4.1</b>	Stan jezdni dolnej.

Stan jezdni dolnej w widocznym zakresie - bez uwag.

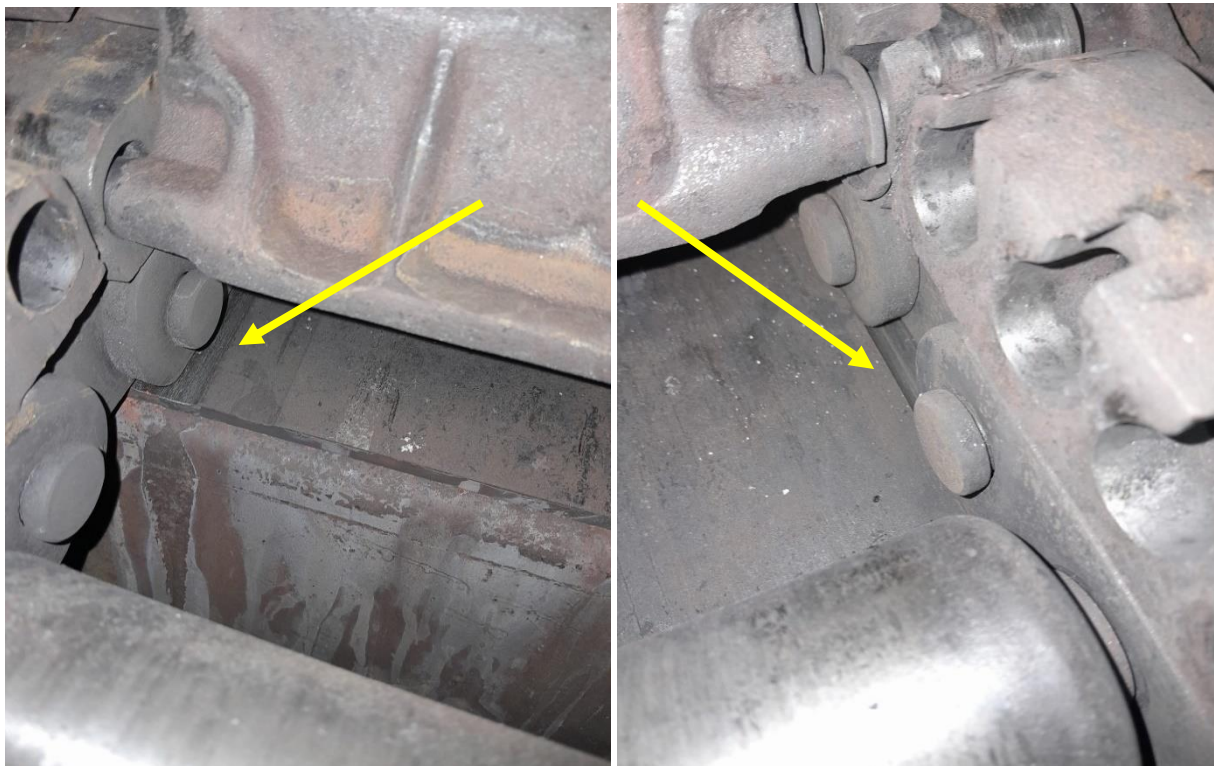
<b>Zdjęcie 3.5.1</b>	Fragment jezdni górnej

Widoczne wytarcia i odkształcenia w płaskownikach jezdni górnej.

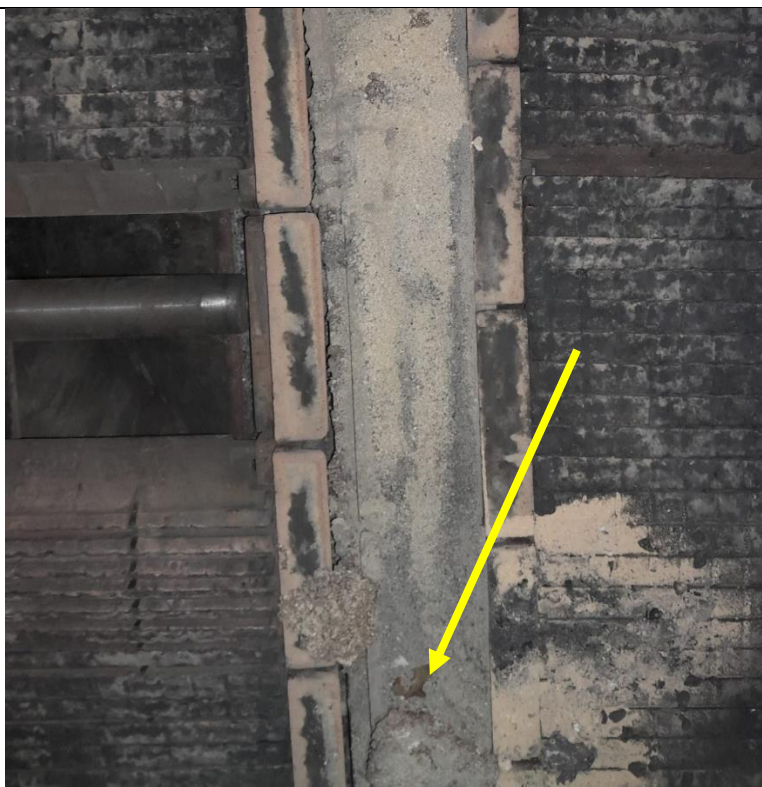
<b>Zdjęcie 3.5.2</b>	Belka środkowa

Widoczne przepalenia belki środkowej wraz z uszczelnieniami.

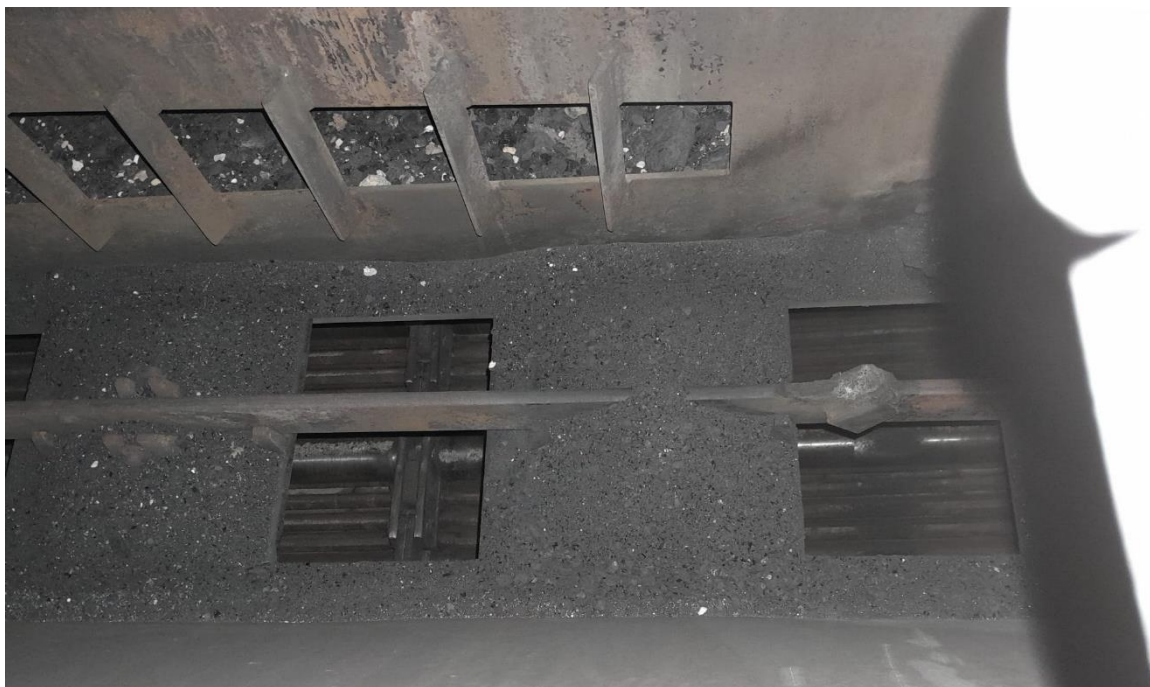
<b>Zdjęcie 3.5.3</b>	Leje oraz zasuwy popiołowe

Leje stan dobry. Wszystkie zasuwy popiołowe działają prawidłowo.

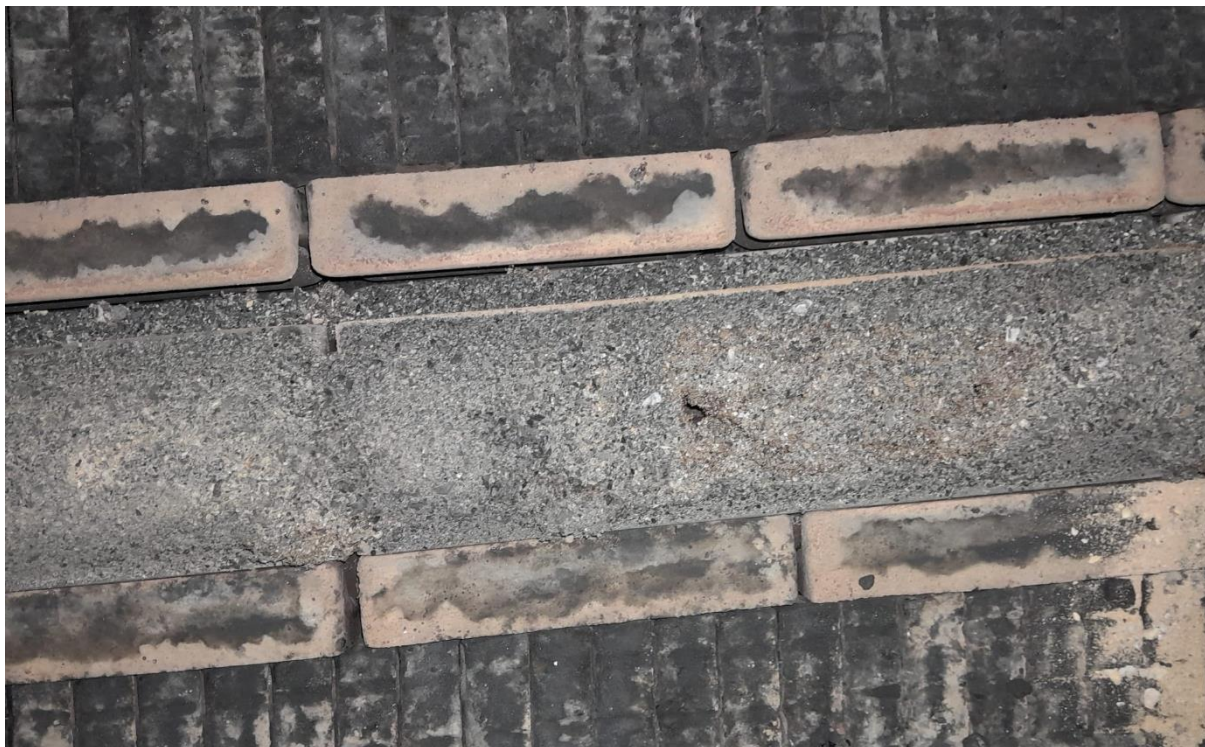
Pomiar szczeliny pomiędzy trzymaczem bocznym, a uszczelnieniem. Wartość żądana dla nowych rusztów wynosi 3-5mm. Wartości podane w [mm].

<b>Zdjęcie 3.6.1</b>	Uszczelnienie boczne

Nieprawidłowe szczeliny między trzymaczem a uszczelnieniem.

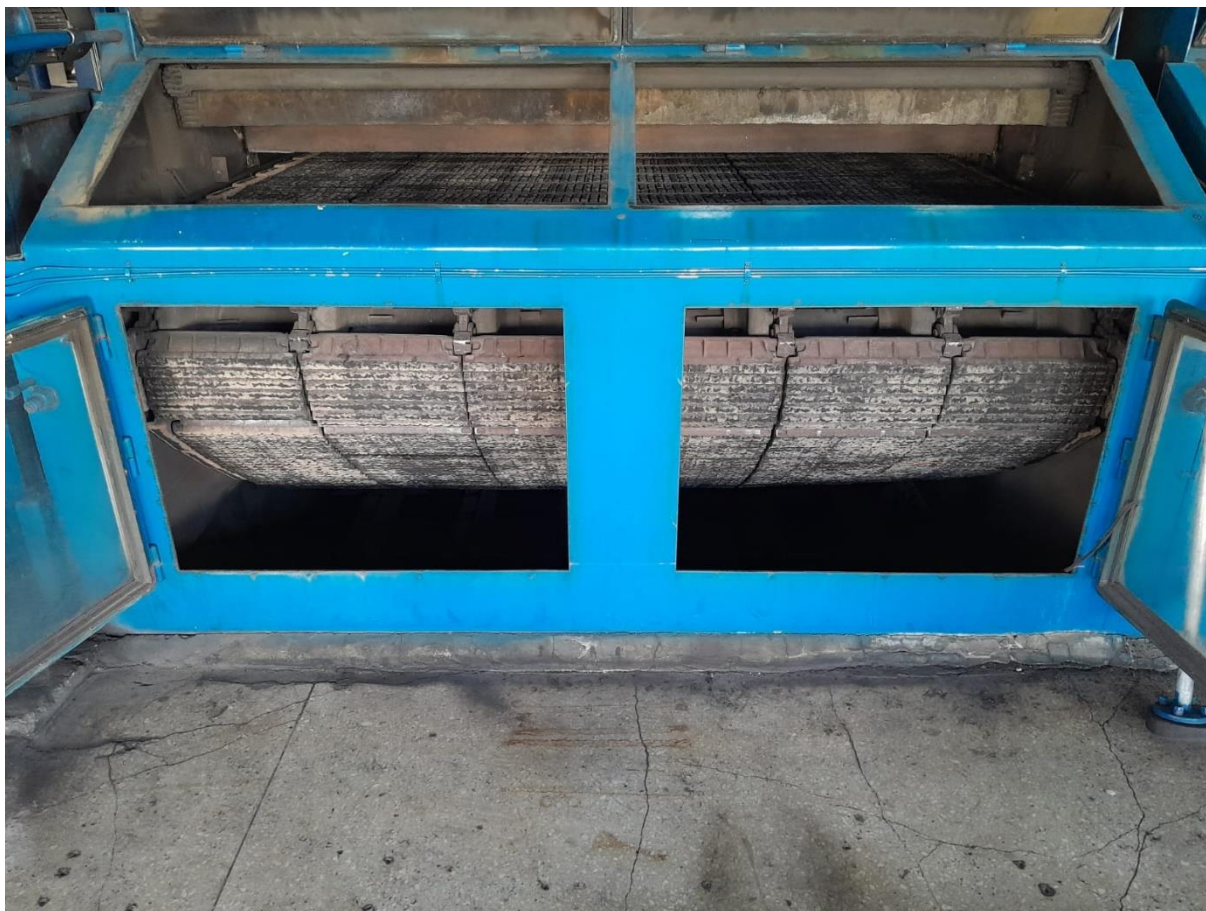
<b>Zdjęcie 3.6.2</b>	Naciąg pokładu.

Naciąg pokładu jest prawidłowy.

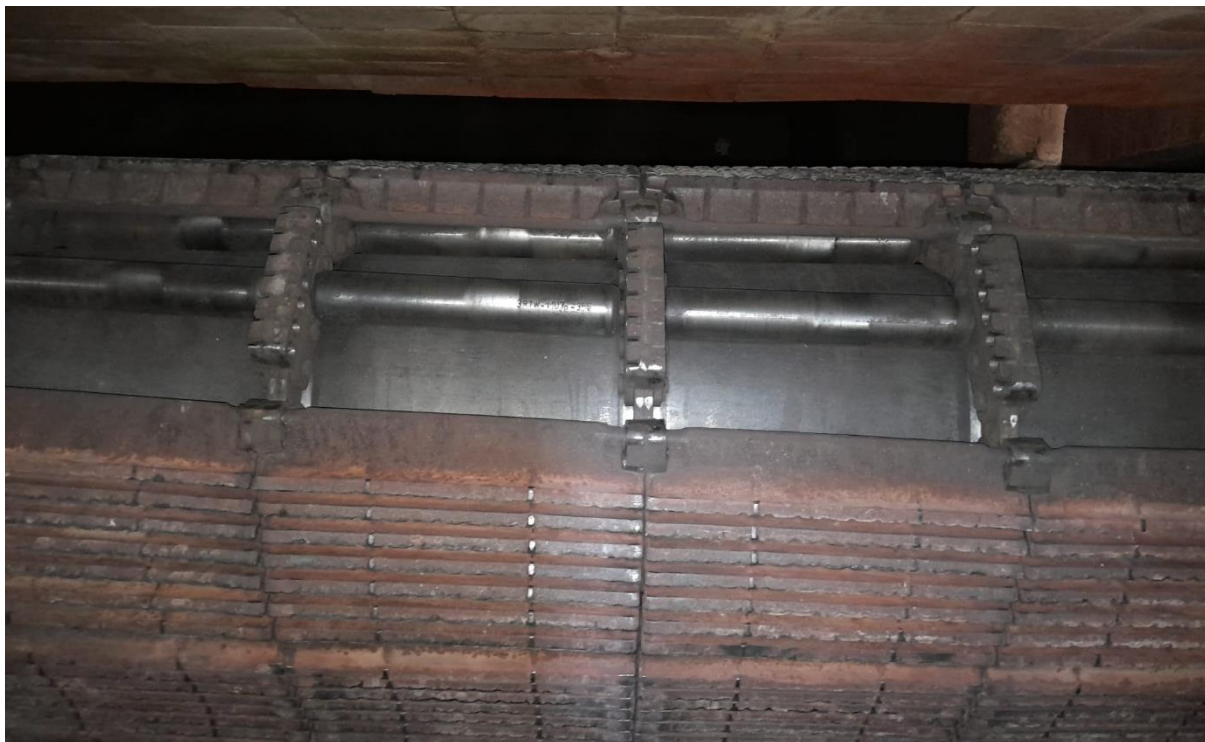
<b>Zdjęcie 3.6.3</b>	Równoległość pokładu.

Stwierdzono brak równoległości pokładu.

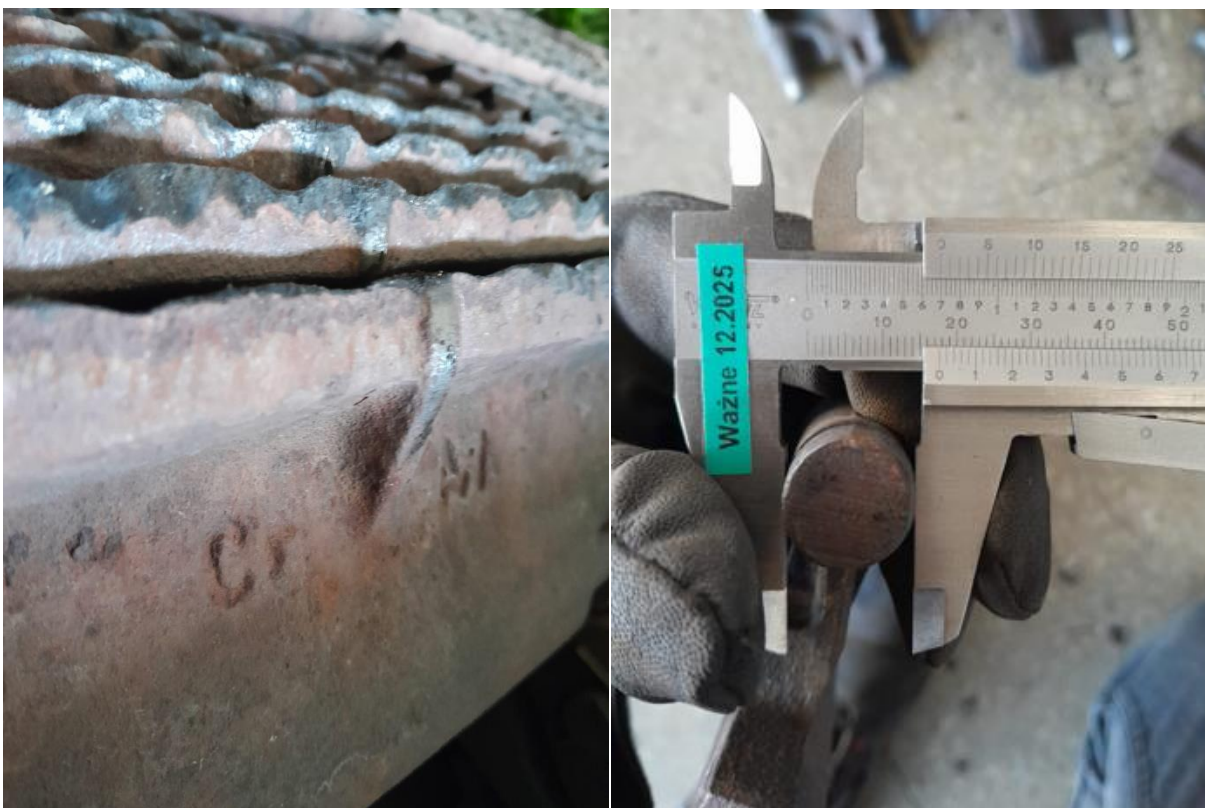
<b>Zdjęcie 3.6.4</b>	Rusztowiny

Stan rusztowin dobry. Stwierdzono braki rusztowin.

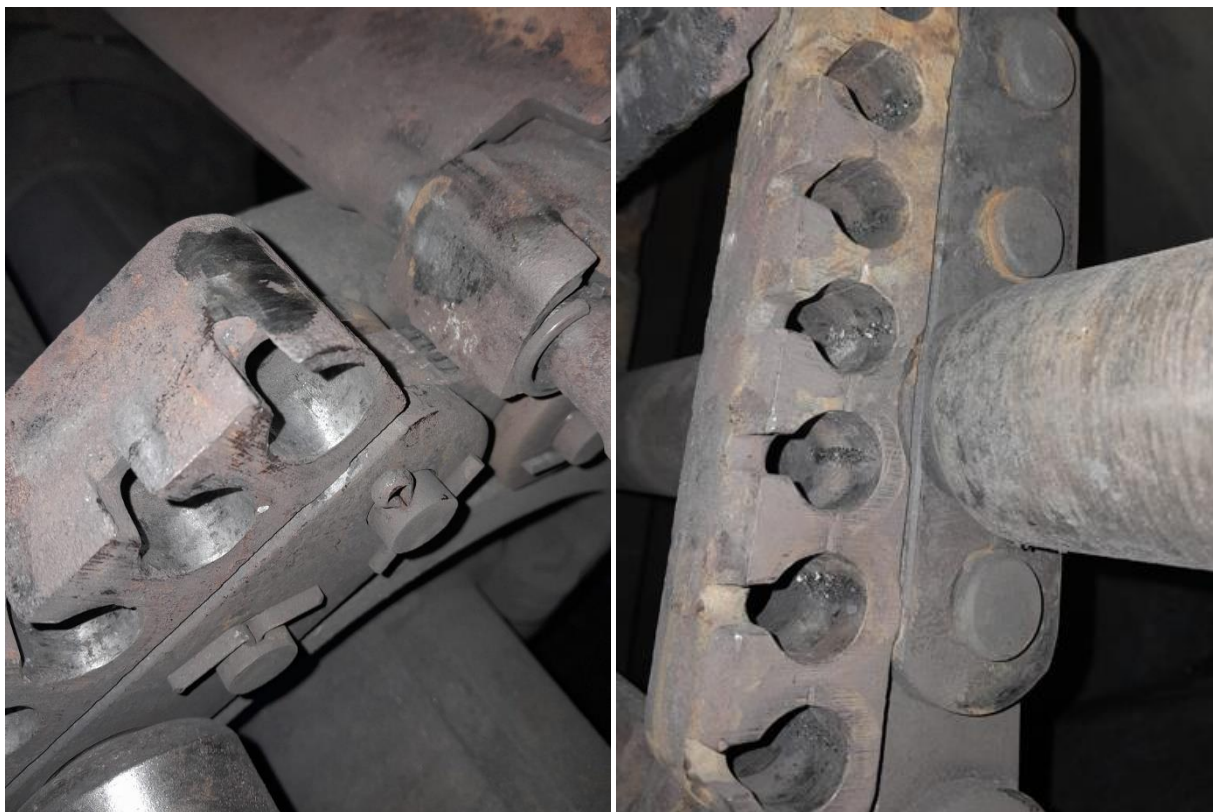
<b>Zdjęcie 3.6.5</b>	Trzymacze.

Widoczne wytarcia oraz pęknięcia trzymaczy.

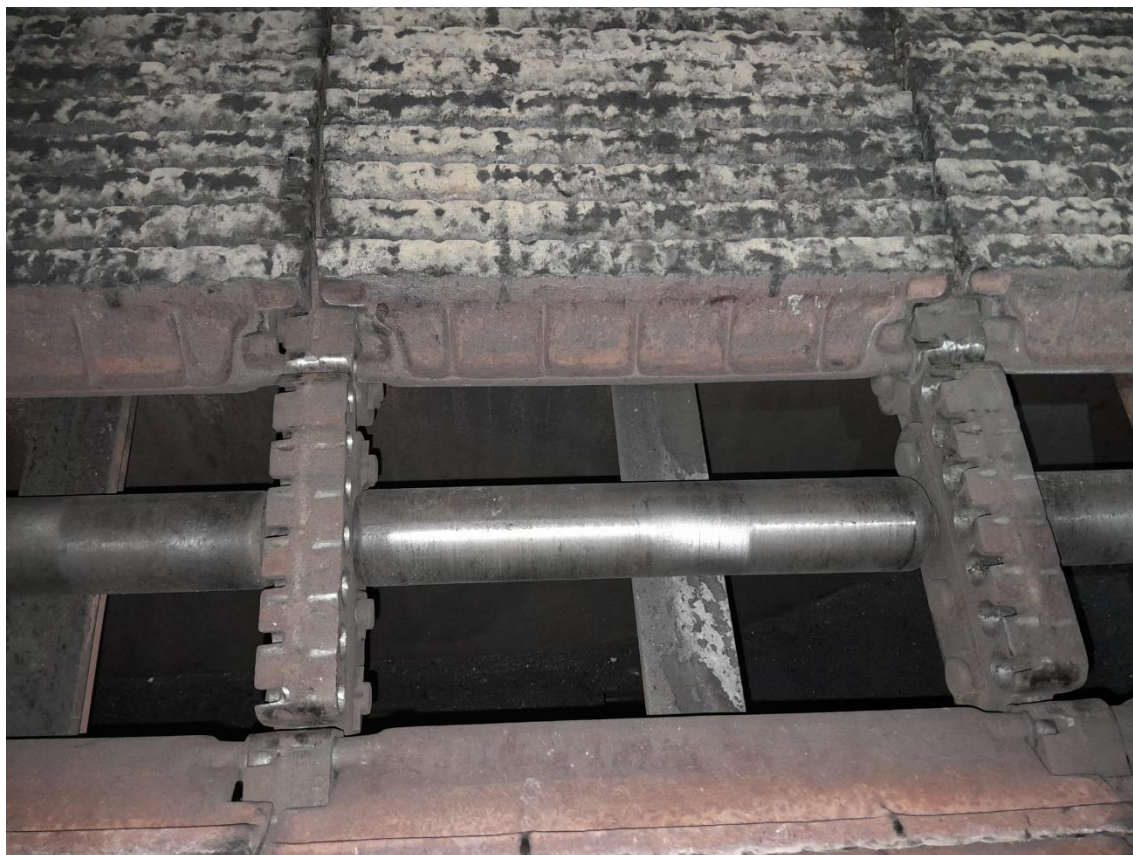
<b>Zdjęcie 3.6.6</b>	Rurki dystansowe.

Nie stwierdzono wytarć na powierzchniach tocznych.

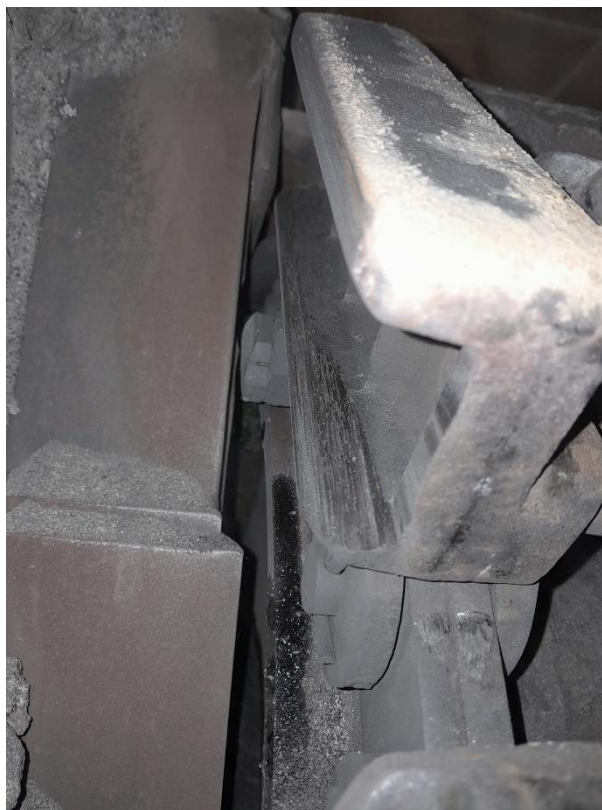
<b>Zdjęcie 3.6.7</b>	Inne elementy pokładu

Widoczne wytarcia nakrętek ściągaczy oraz uszczelnień bocznych. Widoczny wyciek smaru z łożyska wału tylnego.

- wymianę kompletu łożysk, zgodnie z DTR zaleca się ich wymianę po osiągnięciu 60 000 godzin pracy,
- wymianę szyn jezdni dolnej, jeżeli nie były one wymieniane w przeciągu ostatnich 8 lat.
