OCENA STANU TECHNICZNEGO
KONSTRUKCJI KOMINA STAŁOWEGO STANOWIĄCEGO
TRZY NIEZALEŻNE PRZEWODY GAZOWE W
PRZESTRZENNEJ OBUDOWIE KRATOWEJ O WYSOKOŚCI 60m

Ocenę stanu wykonano na zlecenie: Miejska Energetyka Ciepła Sp. z o.o.,
78-100 Kołobrzeg, ul. Kołłątaja 3,
Zam. Nr 14/DP/2014-2015

Zielona Góra, czerwiec 2015 rok.

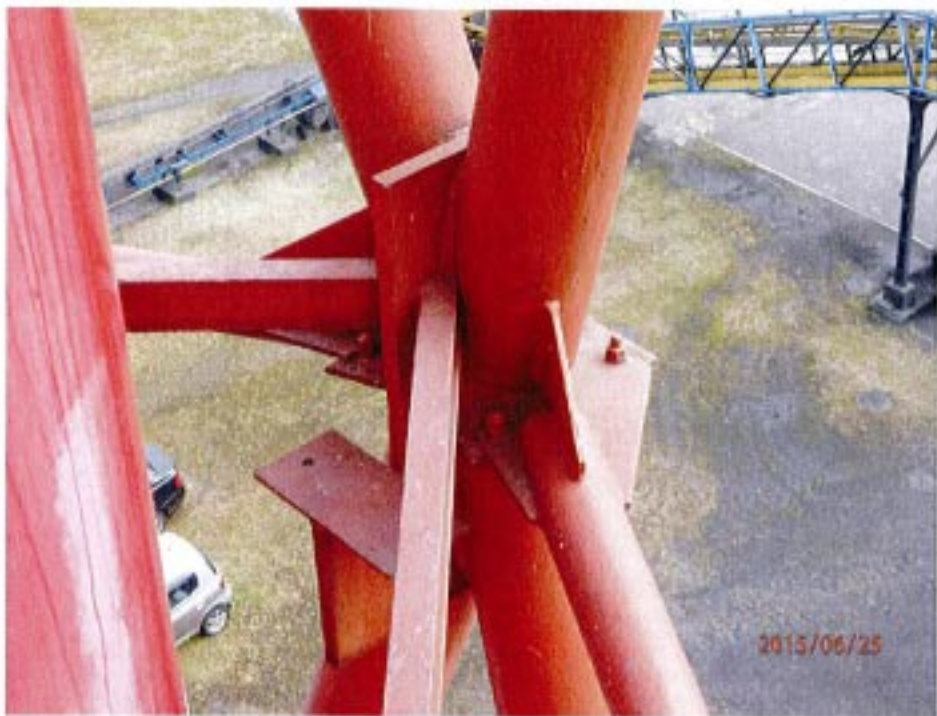
28

Wiele węzłów konstrukcji znajdują się w stanie dobrym, patrz foto. 10,11,12,13, 16,18,28,29,31,32 i wiele innych.

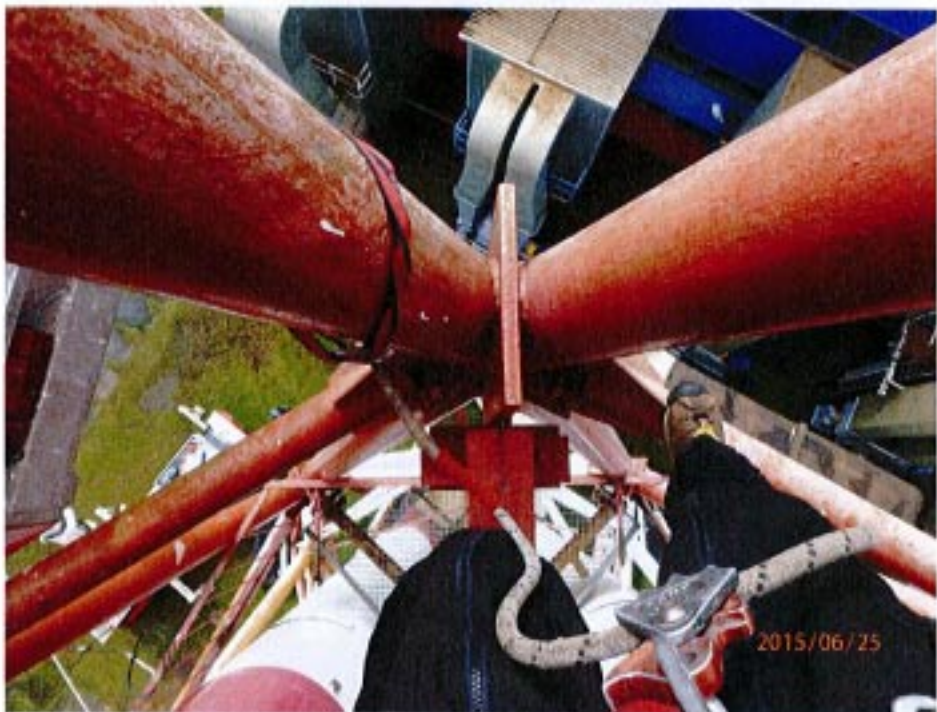
29

Na wyróżnionych poziomach (12,20,28,36,42 i 50m), na których nie ma pomostów, a konstrukcja przepony składa się z trzech prętów, dodano nowe pręty w postaci ceowników. Patrz fot. 29,77,118,119 i 120.

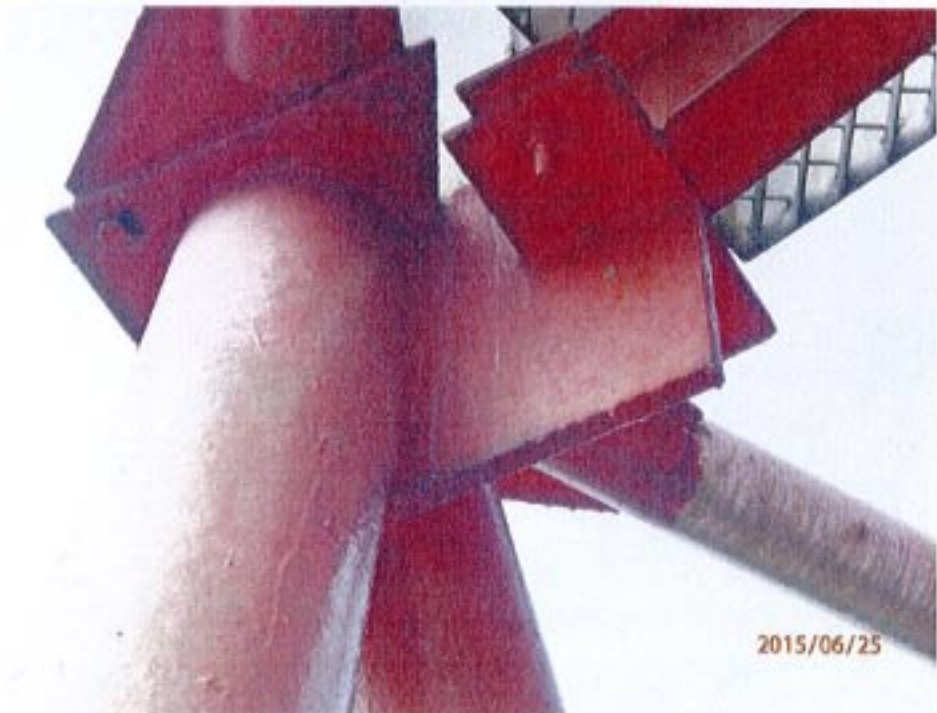
30

Połączenia niektórych prętów konstrukcji pomostów jak i tzw. "przepon" są niewłaściwie ukształtowane. Stwierdzono błędy geometryczne, które zmuszały spawaczy do wykonywania bardzo grubych spoin. Blachy połączeń są o wiele za duże, a wykonanie poprawne spoin „czołowych” elementów, które schodzą się pod bardzo ostrym kątem, bardzo problematyczne. Patrz foto. 30,32,35.

- 9.7. Naprawić spawane połączenia i wzmocnić pręty tworzące konstrukcję pomostów (przepon).

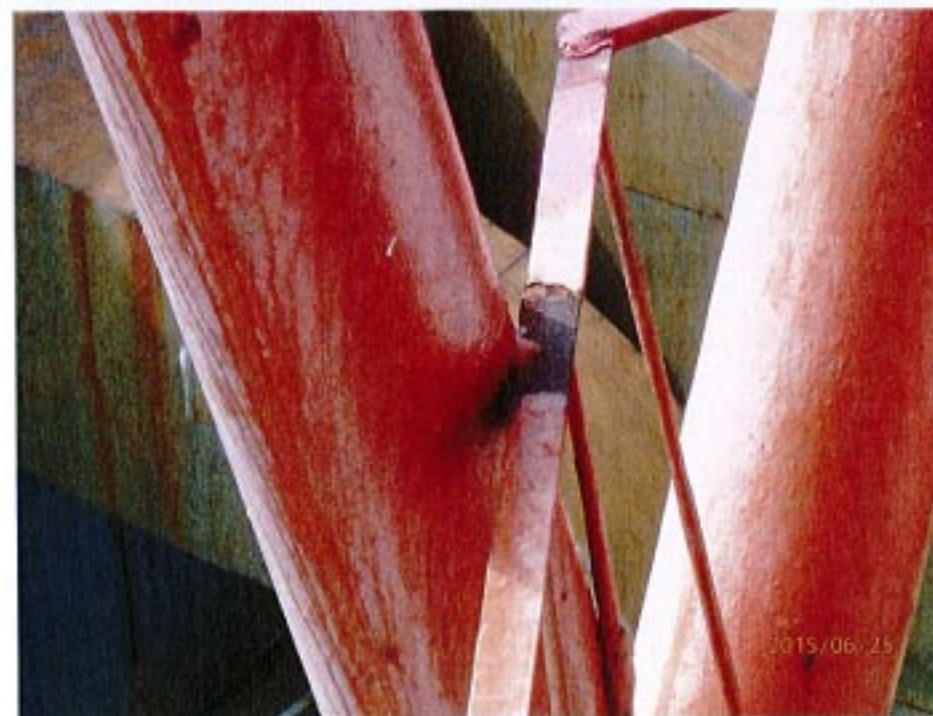
Ewidentny błąd konstrukcyjny to pręt złożony z dwóch ceowników środkami do siebie, patrz fot. 33 i 63. Usunięcie korozji z pomiędzy ścianek jest niemożliwe, konieczna będzie zatem w przyszłości wymiana całego pręta.

Ocynkowane kratki pomostowe znajdują się w stanie dobrym, lecz pręty konstrukcji pomostów i jednocześnie przepon są lokalnie nadmiernie skorodowane, foto.33,51,56, 60 i 61.

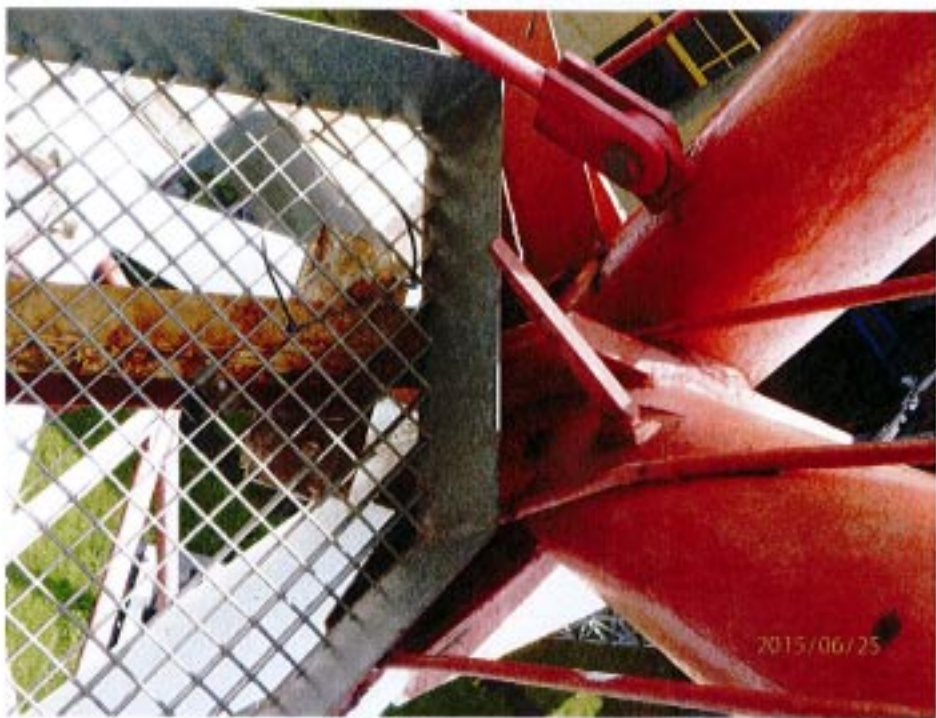
37

Łączna powierzchnia rur kratownicy wynosi ok. 560m², powierzchnia 84 węzłów ok. 85m², powierzchnia przepon (belki pomostów) 150m². Razem ok. 800m². W zestawieniu nie uwzględniono powierzchni barierek i drabiny, gdyż te elementy należy zbudować nowe zgodnie z wymogami norm i przepisów bhp. Patrz foto. 36,37,39, 42,46,53 i 62.

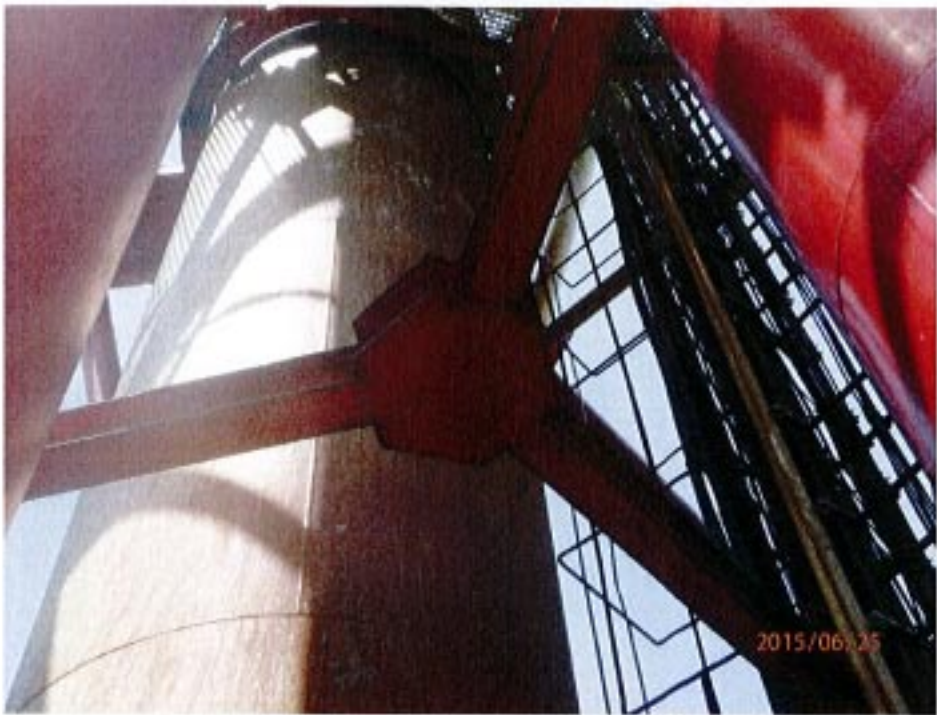
43

Przypory w większości przypadków są założone poprawnie i dobrze spełniają swoją rolę. Patrz foto. 15,17,25,27 i 43. Na kilku poziomach przypory opadły, lub zostały wyposażone w niewłaściwe nakrętki; otwarte zamiast rurowych. Patrz foto. 78).

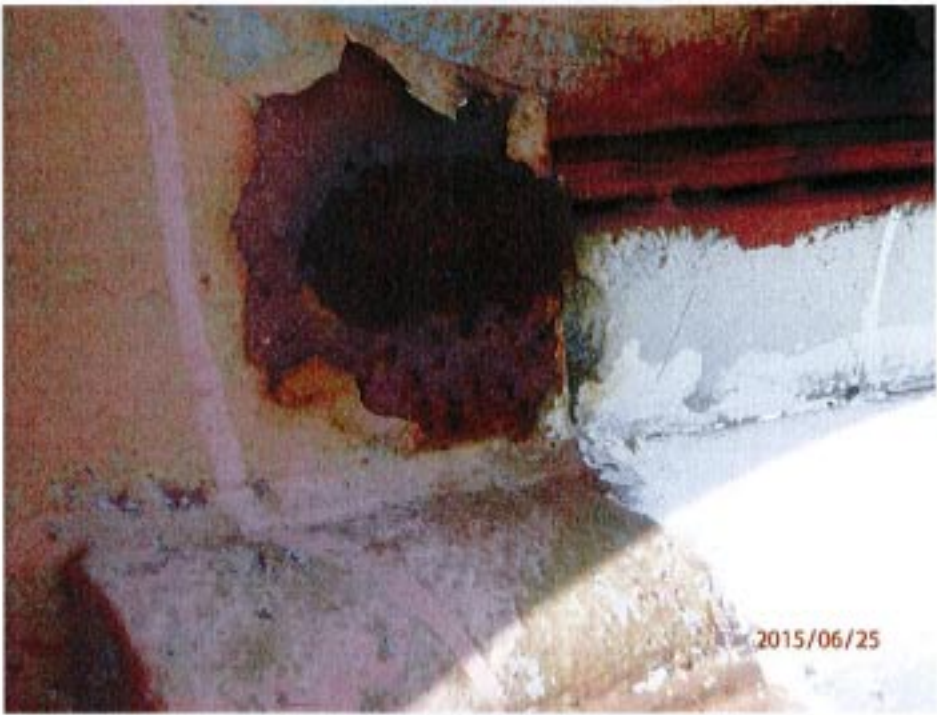
46

Powłoka antykorozyjna prętów konstrukcji wsporczej komina jest zniszczona i wymaga ułożenia nowej (trójwarstwowej) powłoki na ok. 25% powierzchni. Natomiast nową powłokę wierzchnią należy ułożyć na co najmniej 70% całkowitej powierzchni prętów konstrukcji wsporczej. Patrz foto. 46,51,56,57,58,59,60,64,67 i 70.

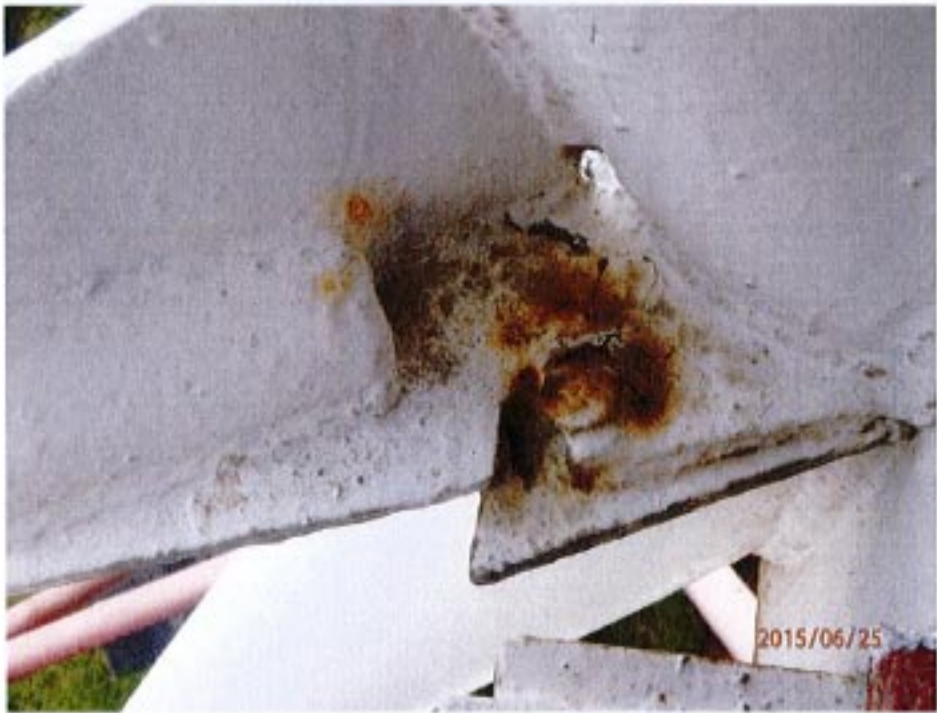
W niektórych miejscach korozja poczyniła znaczne zniszczenia, szczególnie połączeń. Patrz foto. 47,48,49,50,51,52,54,56,57,58,59,60,64,70.

W wielu miejscach występuje korozja wżerowa spowodowana najprawdopodobniej niewłaściwym spawaniem przyległych elementów. Dotyczy to niektórych węzłów i prętów konstrukcji pomostów, foto. 47 i 49.

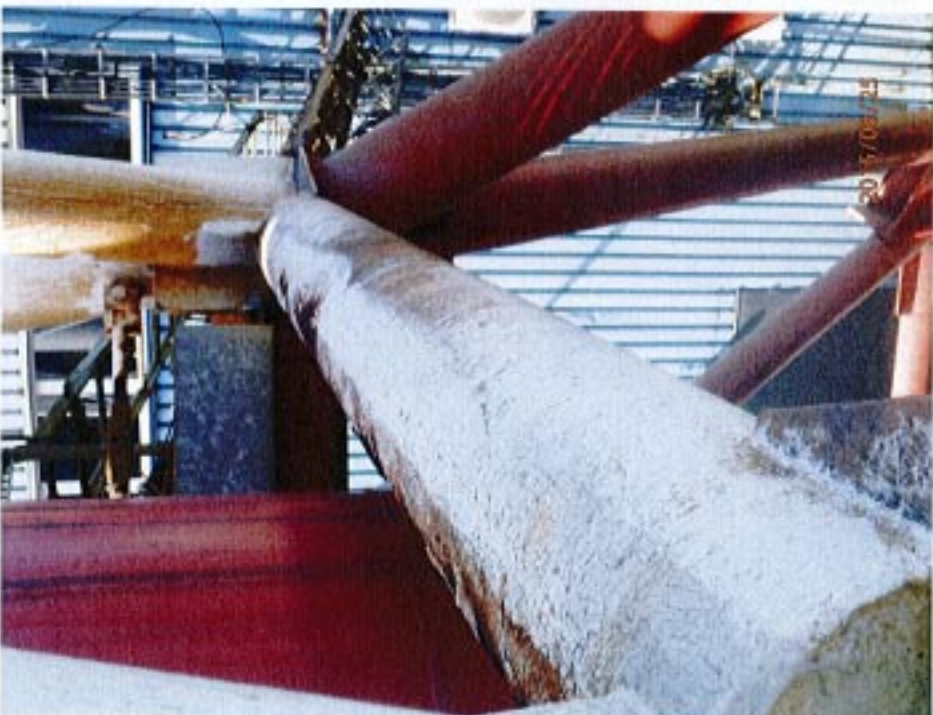
Pręty poziome obwodnicy poz. 8 i 12m są nadmiernie zniszczone przez korozję. Patrz foto. 57 i 58. Po wykonaniu obliczeń statycznych okazało się, że pręty te są przeciążone i jako takie wymagają wzmocnienia.

- pręty obwodowe na poz. 4m, wykonano z rur 219/11mm. Obecnie brakuje dwóch rur, które prawdopodobnie usunięto, gdyż przeszkadzały w prowadzeniu czopuchów.
- pręty obwodowe na poz. 8m, wykonano z rur 219/11. Stwierdzono zaawansowaną korozję tych prętów. Pocienienie ścianki rur mogło być też efektem niedokładności walcowania. Zmierzone ubytki grubości ścianek oceniono na co najmniej ok. 2mm. Patrz foto. 57 i 58.

- 9.1. Analiza statyczna kratownicowej konstrukcji wsporczej komina przeprowadzona zgodnie z obowiązującymi normami wykazała:
 - konieczność wzmocnienia słupów konstrukcji pomiędzy poziomami, 8 – 12m. Rura o średnicy 219mm.

- konieczność wzmocnienia prętów poziomych obwodowych poziomu 12, 16, 20 i 24m. Rury o średnicy 101,6mm.
- 9.2. W trybie natychmiastowym należy prawidłowo założyć przypory przewodów spalinowych. Nakrętki rurowe dokręcić momentem równym 20Nm, a gwinty trwale zabezpieczyć przed korozją.

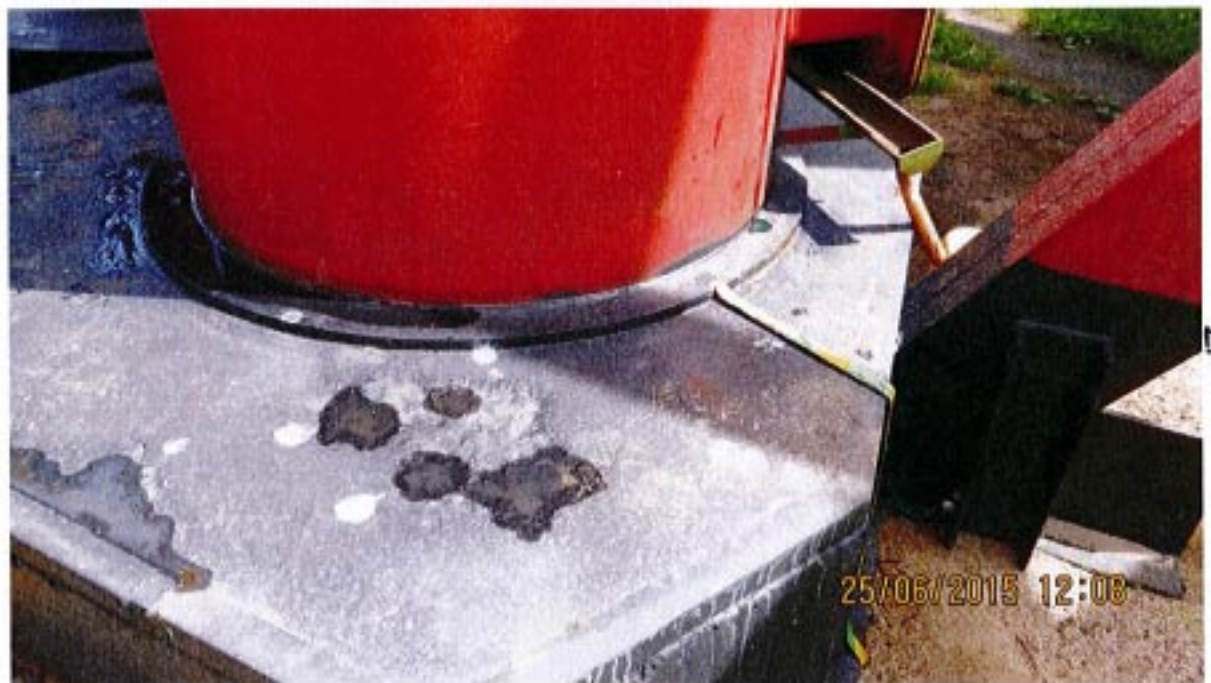
71

Wydobywający się kondensat przez nieszczelności wrót wyczystek doprowadził do lokalnej korozji. Patrz foto.71 i 108.

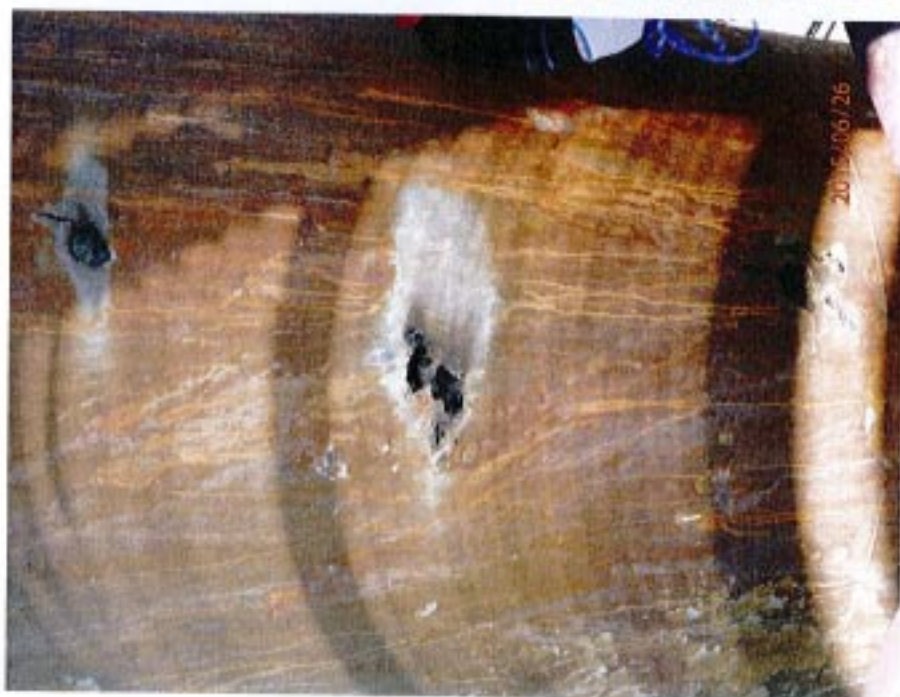
78

Prawdopodobnie niektóre przypory nie dokręcono właściwym momentem, stąd opadanie przypór. Patrz foto. 78. Wartość momentu podano w projekcie. (20Nm). Moment taki tworzy siła 2 kG na ramieniu 1m, lub siła 4kG na ramieniu 0,5m.

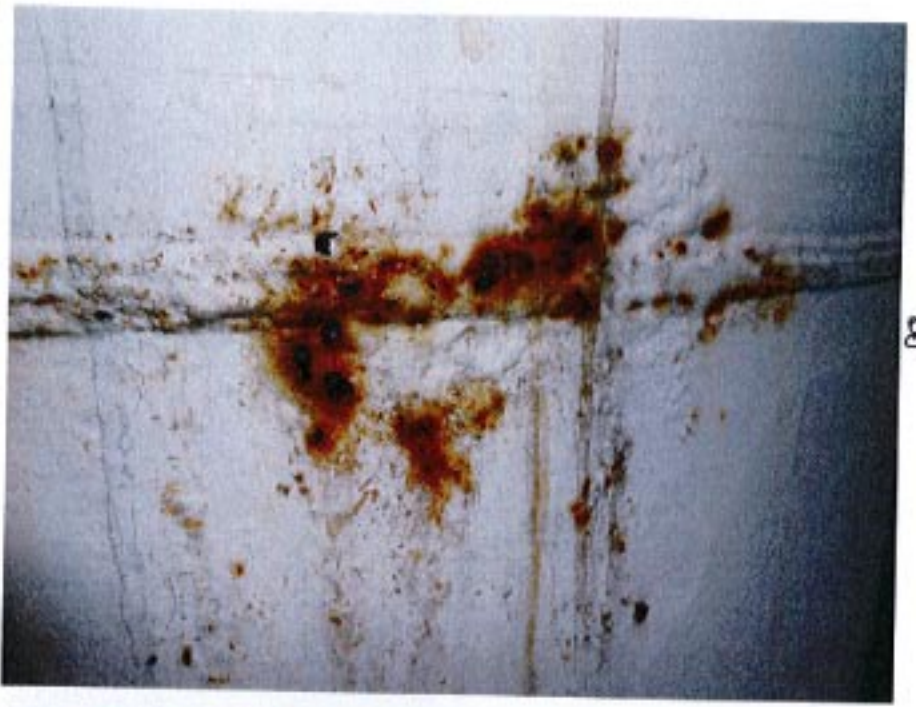
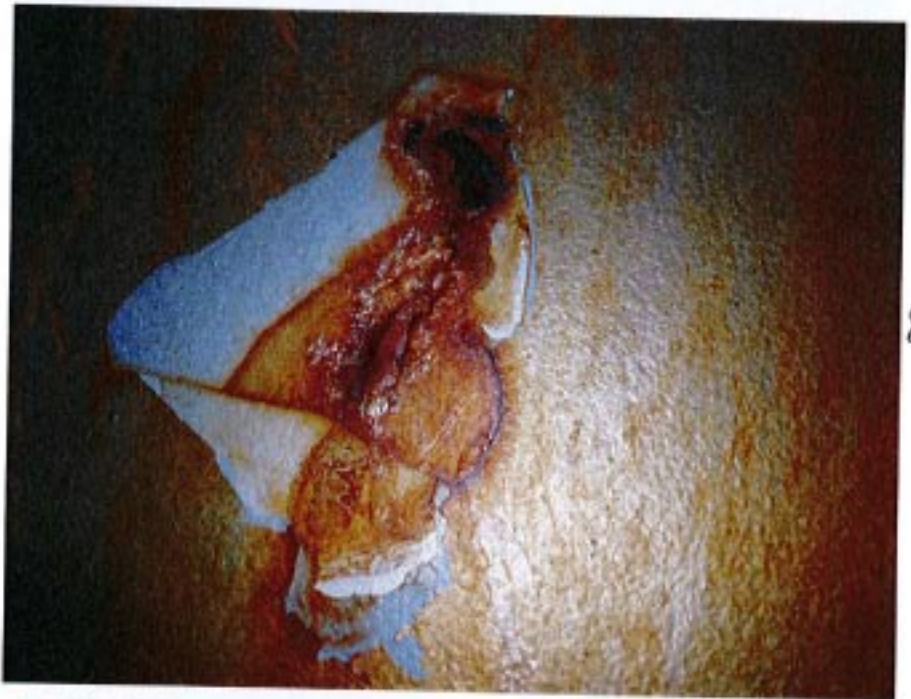
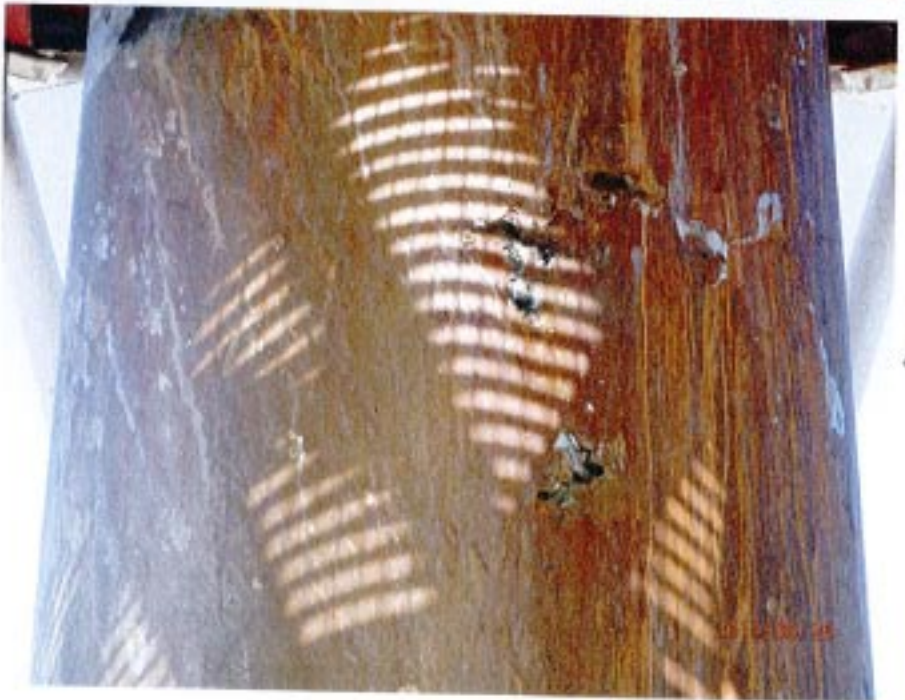
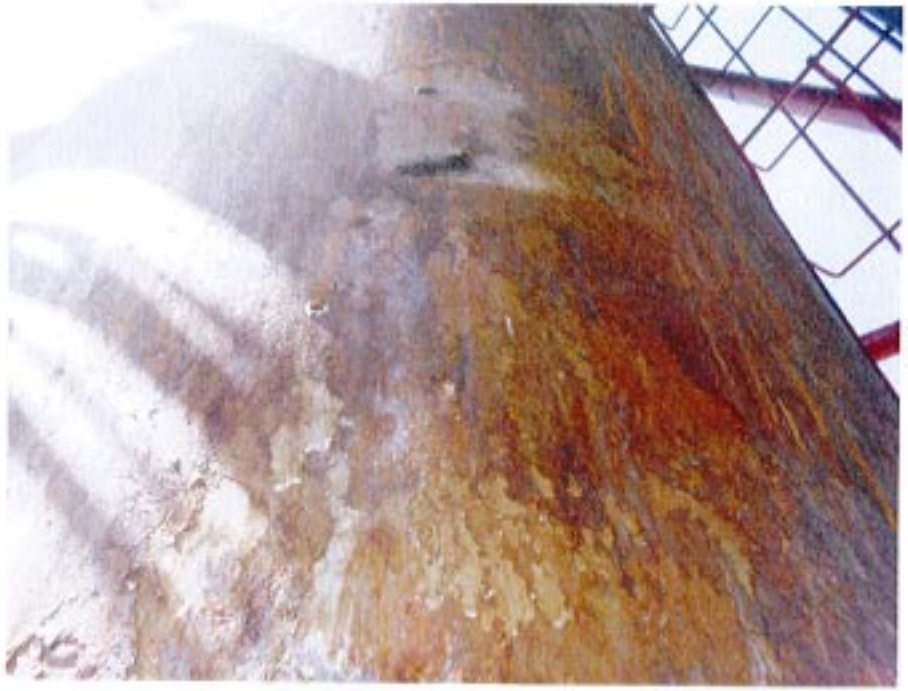
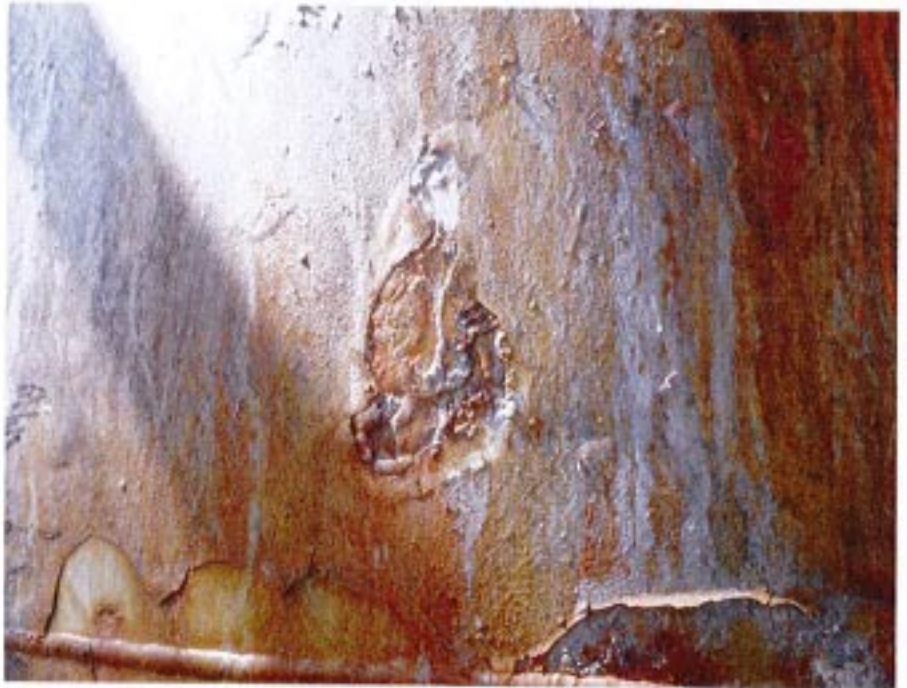
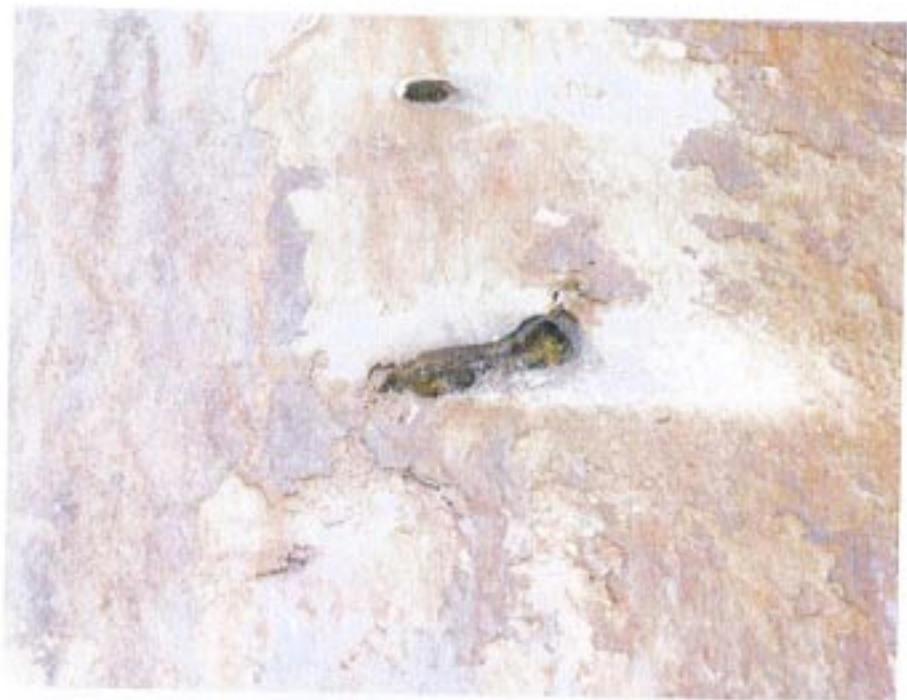
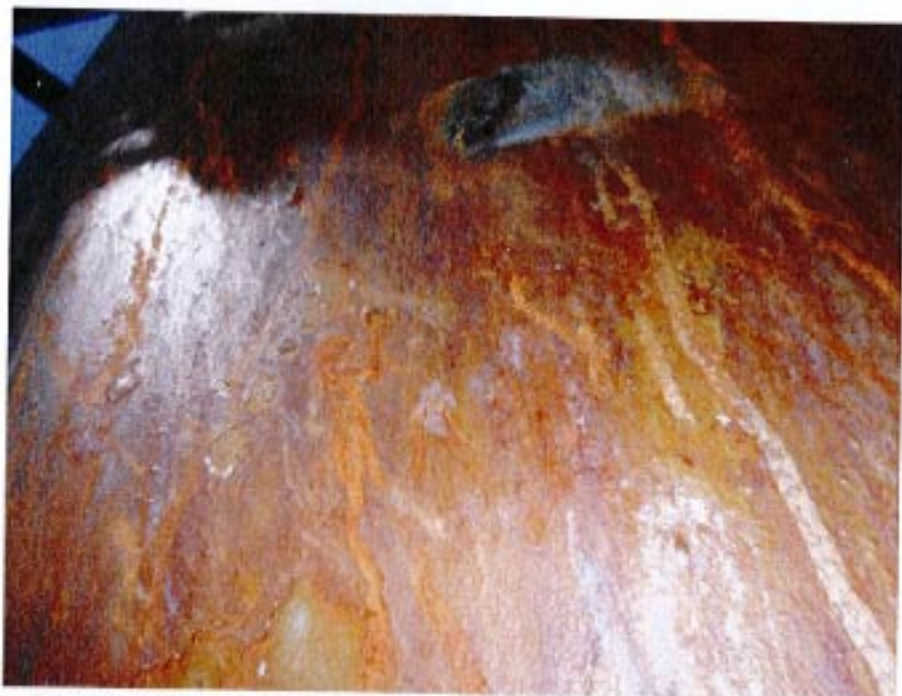
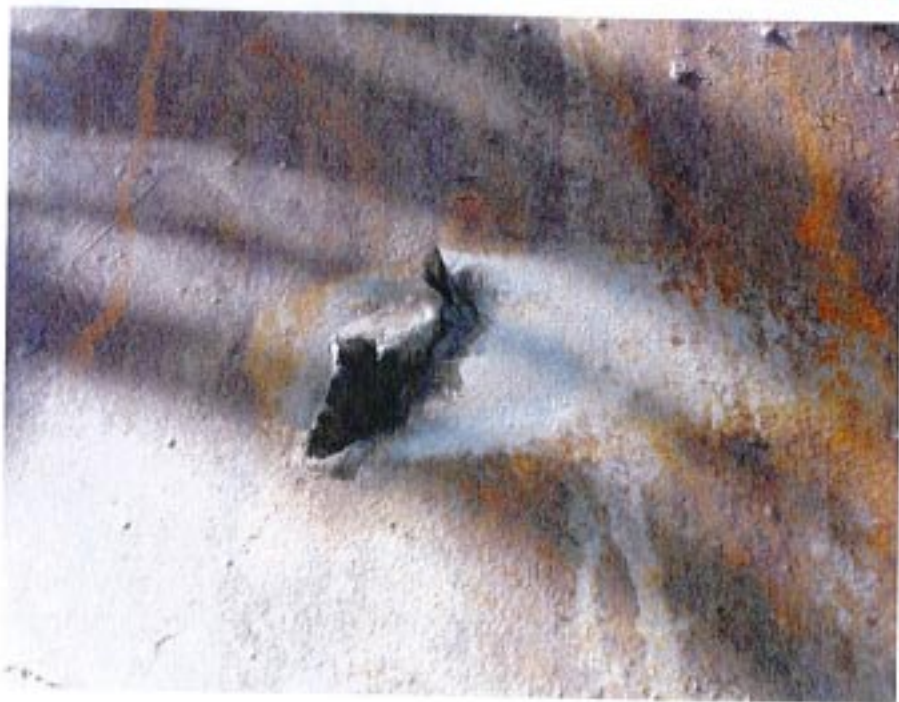
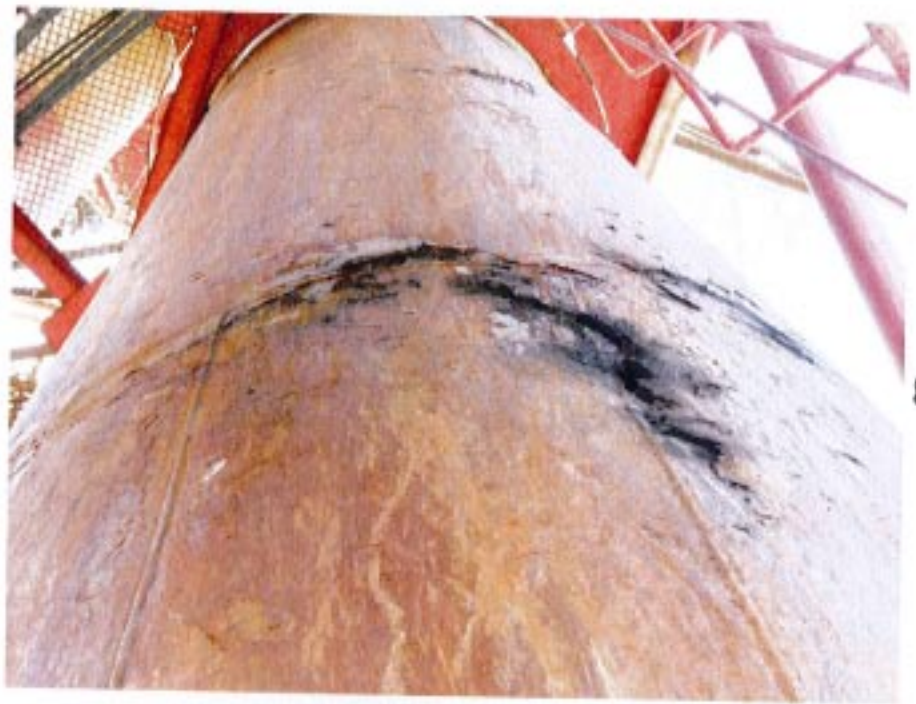
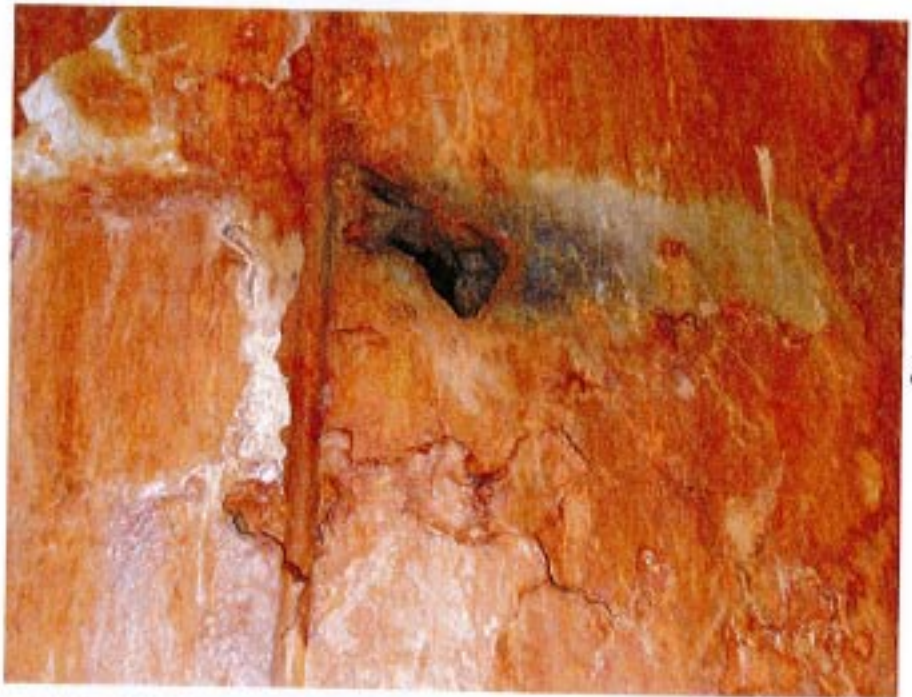
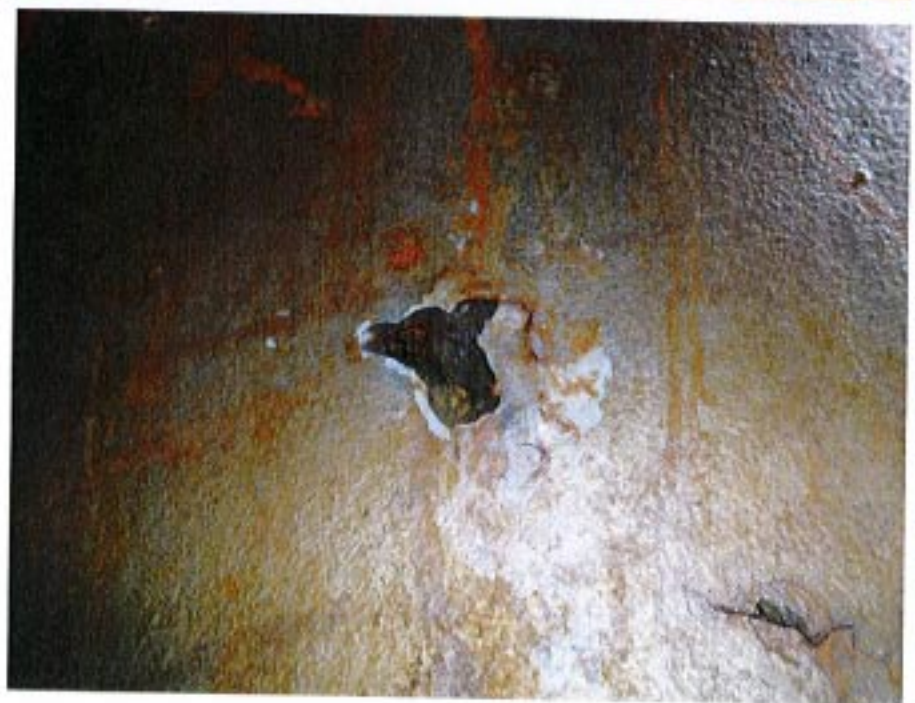
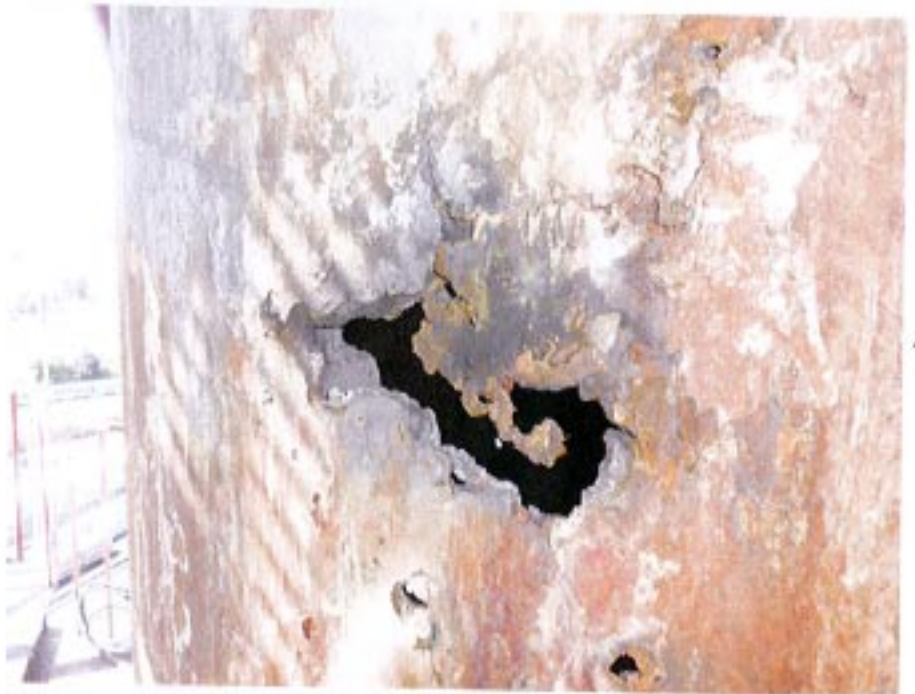
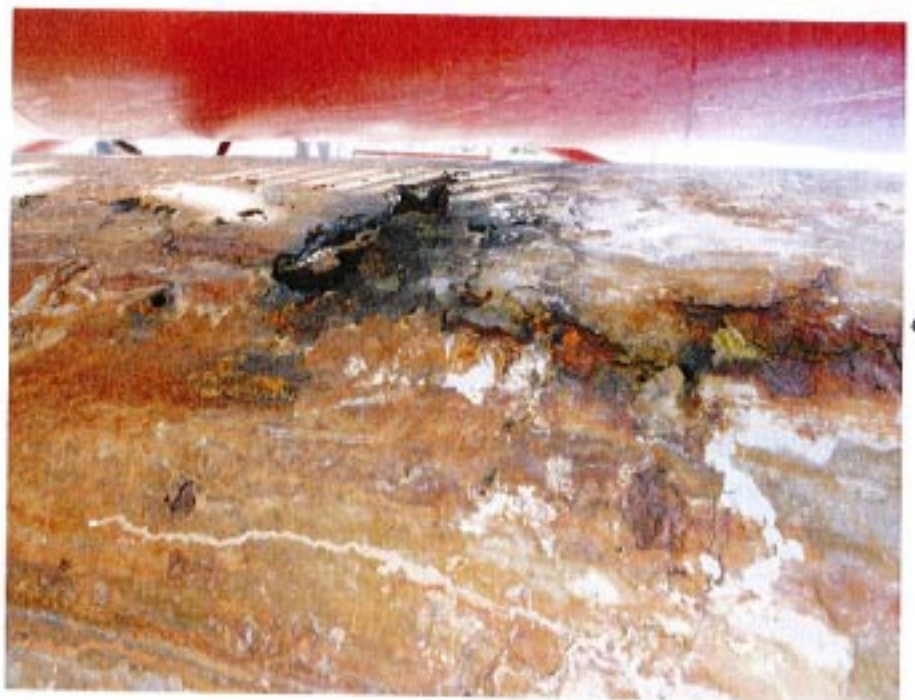
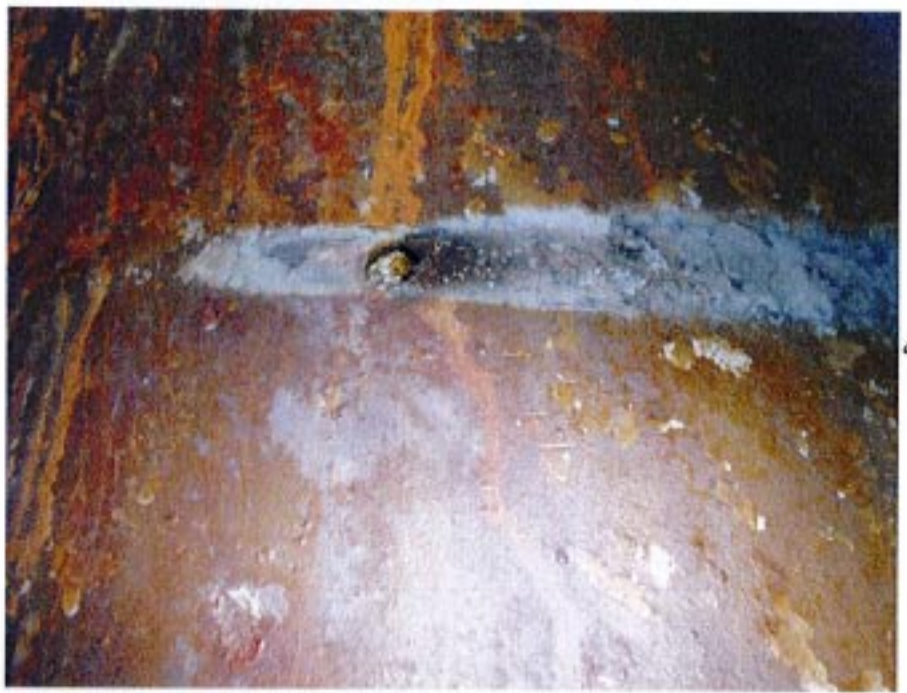
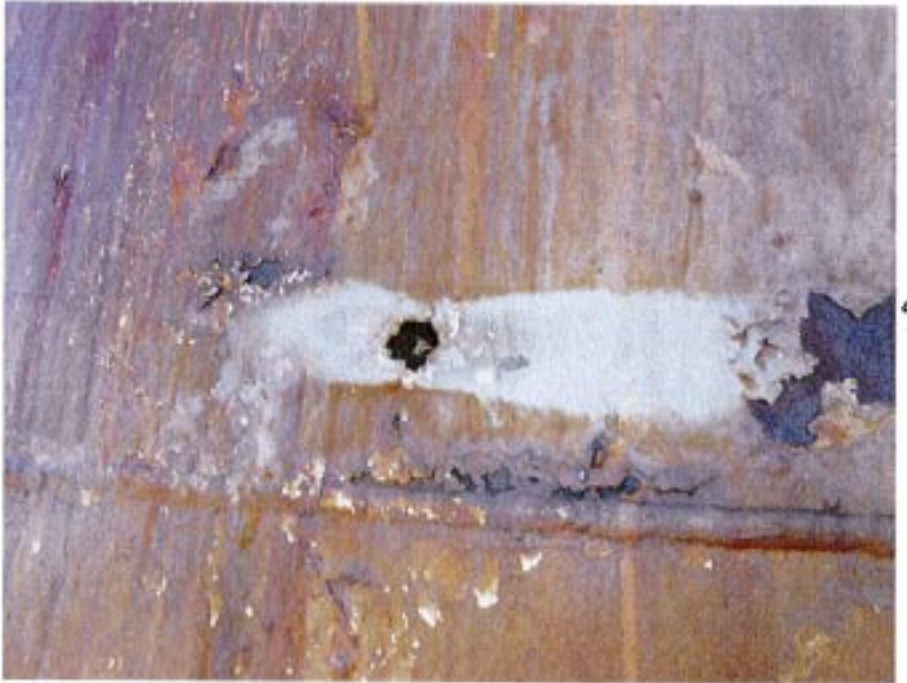
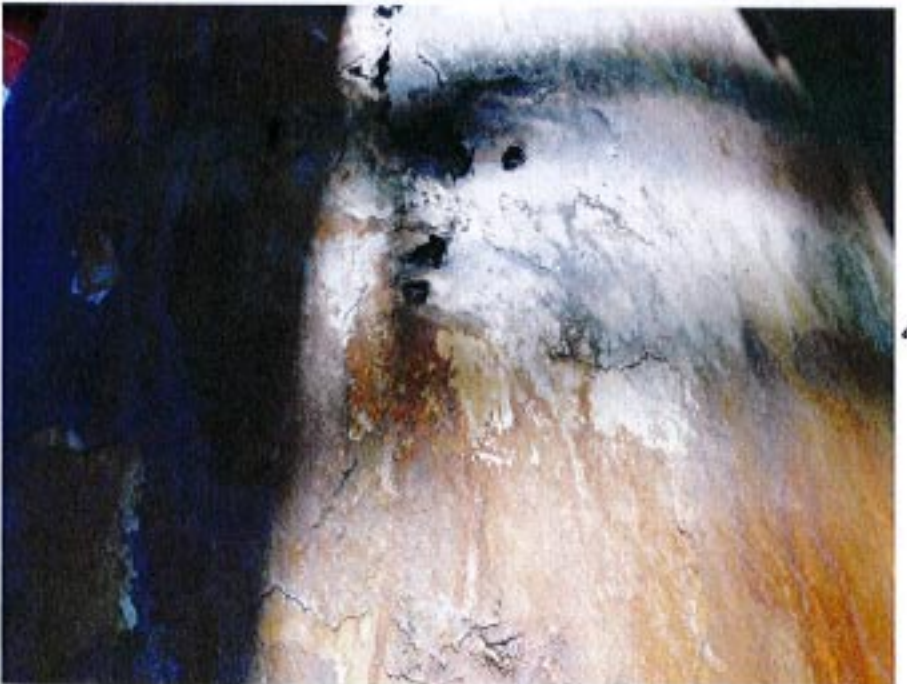
Liczne dziury, (foto. 79,80,81,82,83,84,85,86,87,88,89,90,91,92,93,94,95,96,97) i brak zamknięcia wejścia sondy (foto.101), pozwalają na wpłynięcie do wnętrza przewodu wilgotnego powietrza bogatego w tlen. Z racji tego proces korozji wnętrza rury został radykalnie przyspieszony. Należy spodziewać w najbliższym czasie urwania się części segmentu przewodu, gdyż blacha w strefach przekorodowań jest bardzo cienka. Świadczy to o zaawansowanej korozji wielkich powierzchni wnętrza rury.

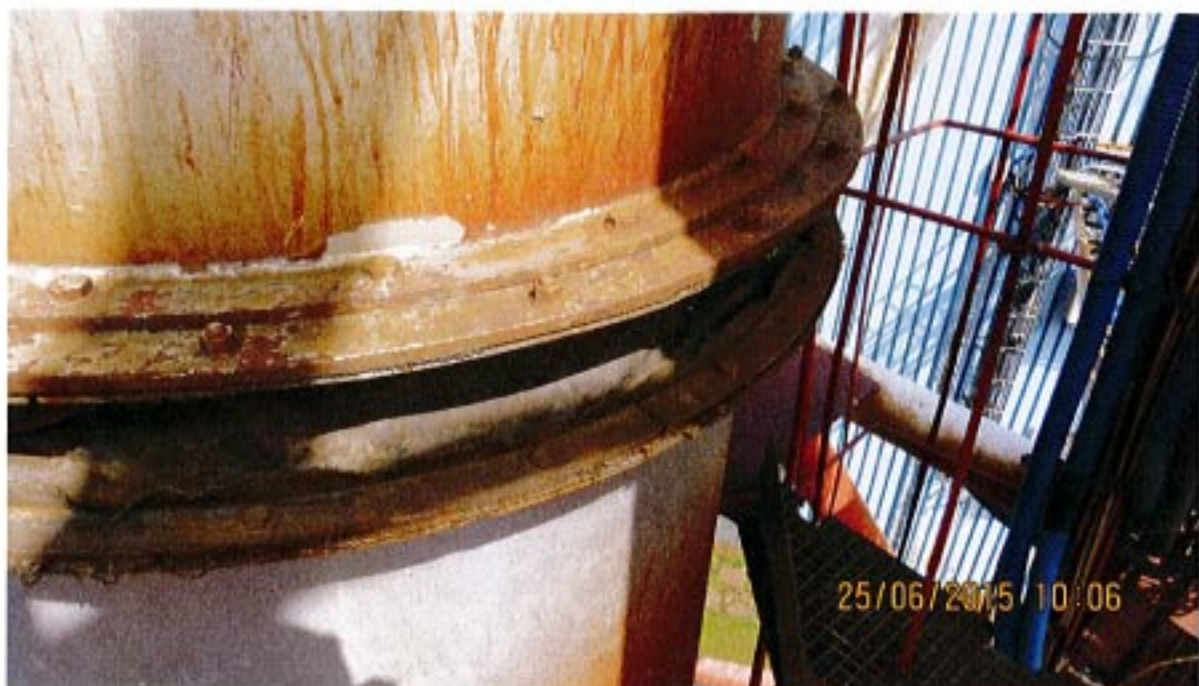
97

Odcinki przewodu nr 3 wykazują bardzo duże ubytki, a od 36 metra wysokości przewód ten jest całkowicie zniszczony i jako taki nie powinien być eksploatowany.

Przewód należy zdemontować lub podjąć próbę jego wzmocnienia i uszczelnienia.

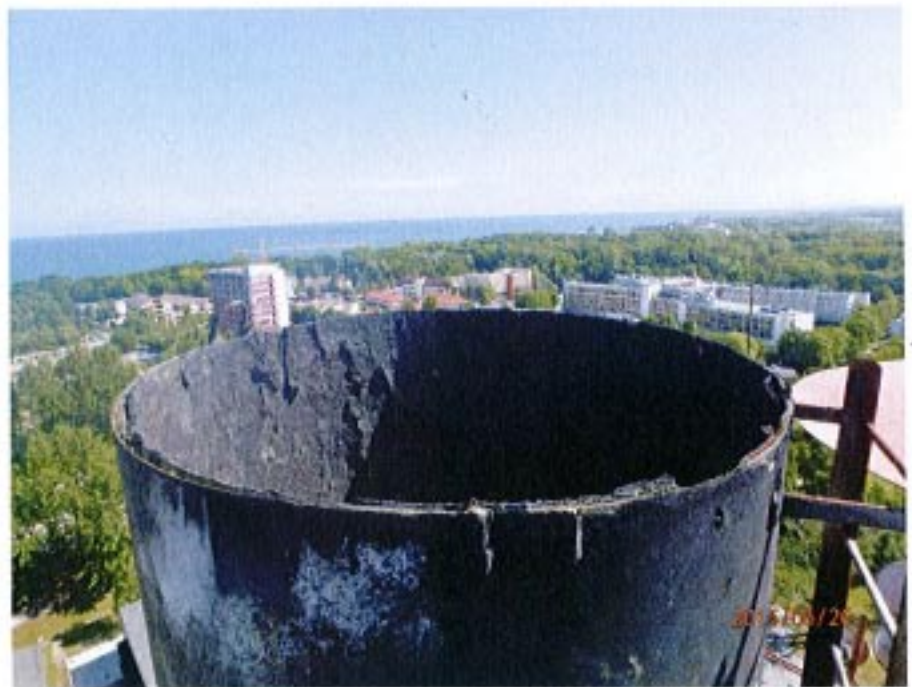
Widok korony przewodu nr 3 jest dobrym przykładem korozji warstwowej. Patrz foto. 102 i 103. Korozja posuwa się od nie chronionego przekroju poprzecznego rury.

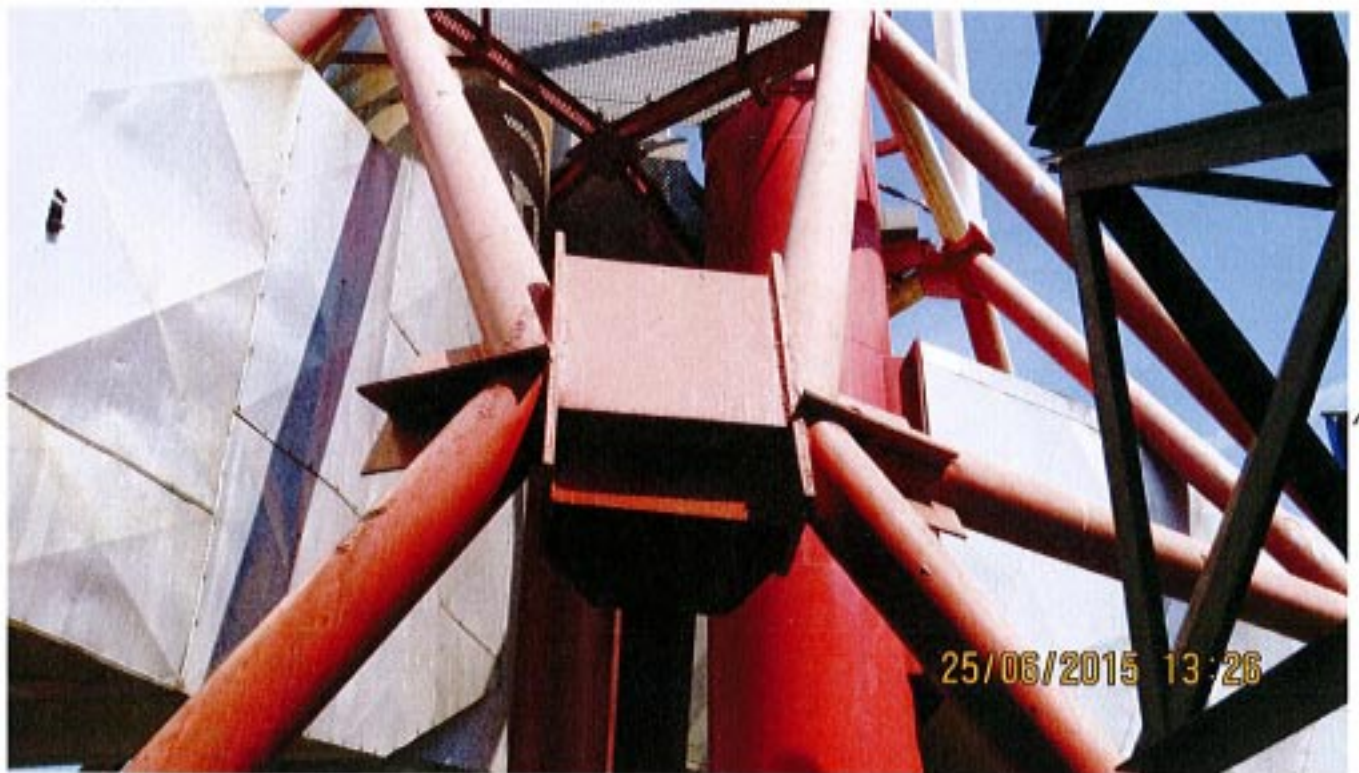
111

W trakcie budowy komina popełniono szereg błędów z których najpoważniejszy polega na niedokładnym wykonaniu skrzynkowych połączeń prętów na poz. 4,32m. W

trzech z sześciu węzłów skrzynkowych geometria jest wyraźnie niepoprawna. Spawy blach tworzących skrzynie są w stanie dobrym i nic nie wskazuje na ich przeciążenie, którego należało by się spodziewać. Patrz foto. 111,112,113 i 114. Blachy skrzyń tworzą kieszenie w których gromadzą się wszelkiego rodzaju nieczystości zatrzymujące wodę powodującą wzmoczoną korozję nie tylko blach, ale i spoin, patrz foto.115, 116 i 117.

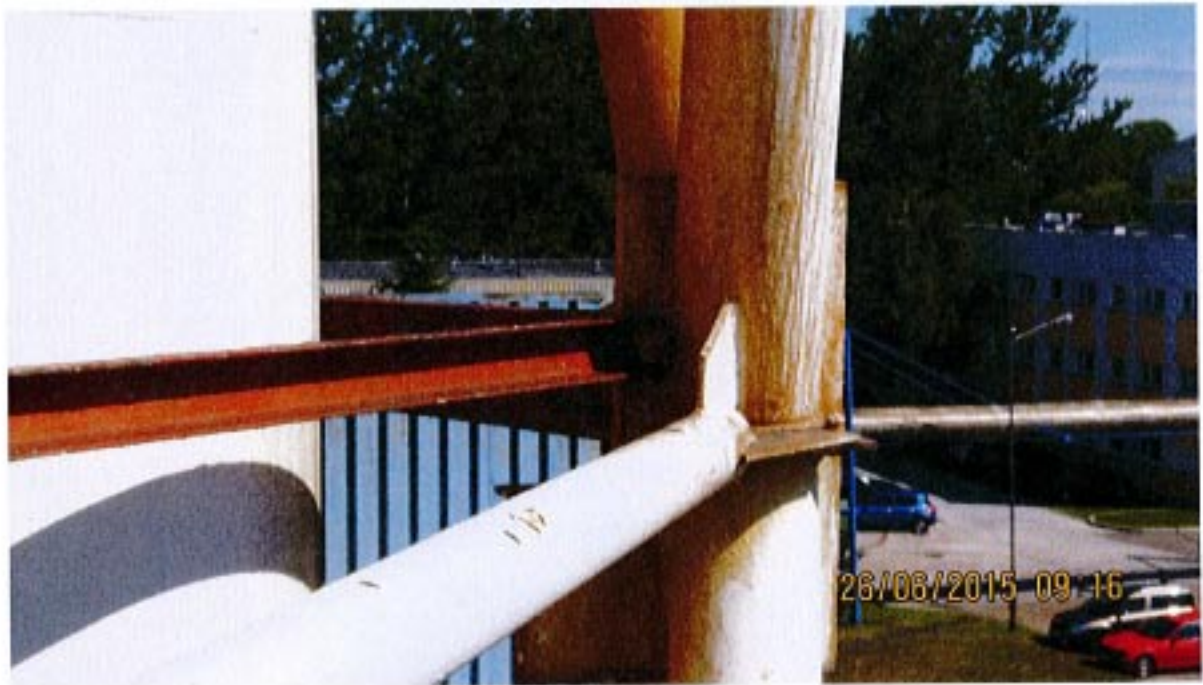
118

Przepony mają różną budowę na różnych wysokościach. Prawdopodobnie w trakcie eksploatacji komina dodatkowo rozbudowano niektóre przepony. Foto.118,119 i 120.

Prawdopodobną przyczyną dodania tych prętów była konieczność zapewnienia nieprzesuwnego podparcia słupów. W węzłach tych poziomów pręty obwodowe schodzą się pod kątem 120°, co jest wartością skrajną, by uważać, że węzeł jest węzłem nieprzesuwnym. W pozostałych poziomach każdy węzeł jest dostatecznie powiązany z prętami przepon.
