Nr rys. zł – 001 | Nr ark.1/1 | Nr arch.

Inwestor: Miejska Energetyka Cieplna Sp. z o.o.
ul. Kołłątaja 3, 78–100 Kołobrzeg

Temat: Opinia o stanie technicznym torowiska pod suwnice bramowe na terenie ciepłowni .

Nazwa rys. Remont ław fundamentowych [drobne spękania i ubytki do 50mm]

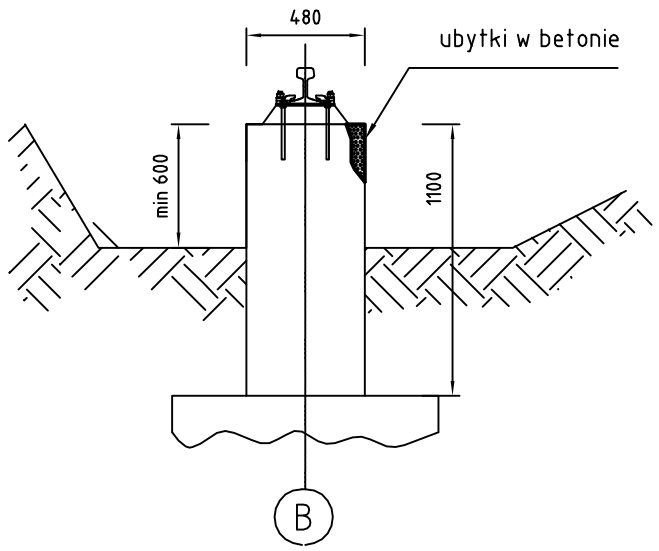
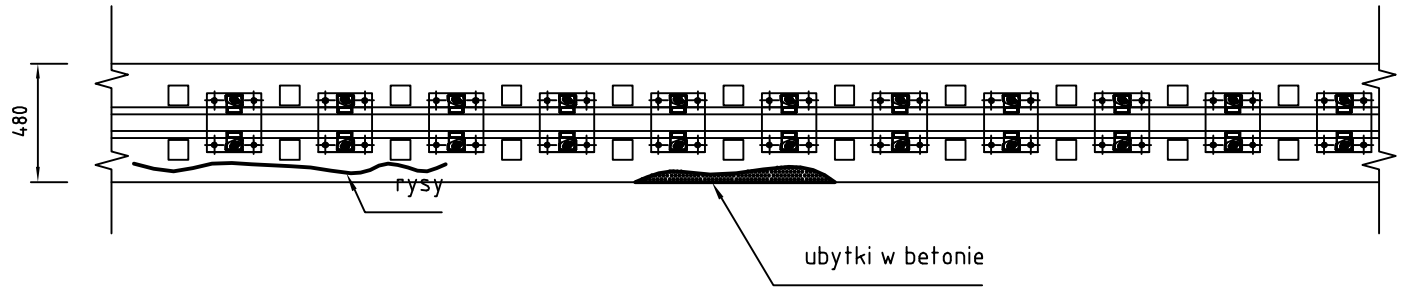
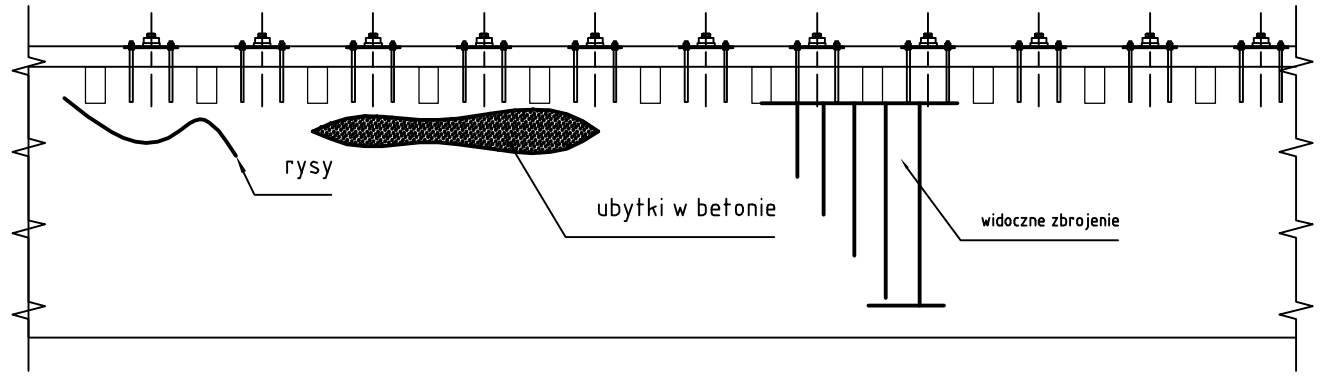
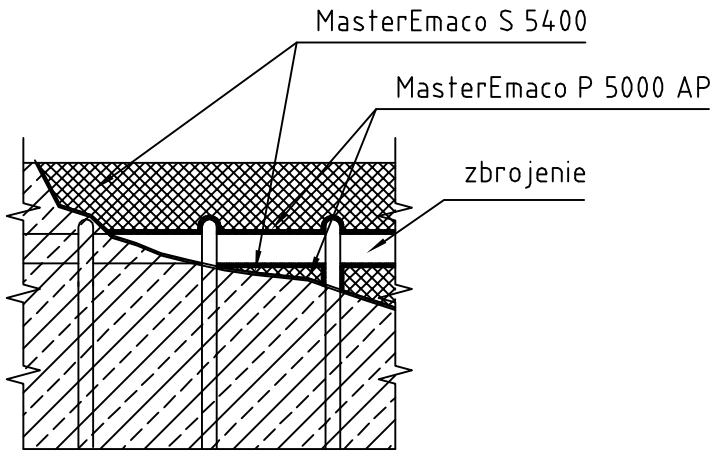
Rysy, spękania, odspojeina betonu na ławie fundamentowej w osi B do 50mm

Kolejność wykonywania robót remontowych roboty wykonywać w odcinkach 12–24

1. Oczyszczenie sprężonym powietrzem, miotełką , odkurzaczem powierzchni łąwy
2. Obłożenie powierzchni belek mokrymi szmatami które wykażą dokładnie lokalizację i ilość rys i pęknięć. Dodatkowo przy odspojeniach betonu, rysach zbić "głuchy tynk".
3. Czyszczenie miejsc szczotkami stalowymi [na wiertarkach, ręcznie] w których występują ubytki [do litego betonu]
4. Czyszczenie betonu i stali w miejscach gdzie widoczne jest zbrojenie belek szczotkami stalowymi [na wiertarkach, ręcznie do połysku zbrojenia]
5. Wykonac iniekcje rys za pomoca preparatu MasterInject 1380
6. Zagruntowanie oczyszczonego zbrojenia i wykonanie powierzchni szczepnej MasterEmaco P 5000 AP
7. Uzupełnienie ubytków uprzednio oczyszczonych gotowa zaprawą MasterEmaco S 5400
8. Montaż szyny

Uwaga – naprawy ławy należy dokonać min 500 pod powierzchni ławy. UW
Uwaga – zaproponowano do naprawy torowiska wykorzysta system mieszanek do napraw elementów żelbetowych MasterEmaco. Dopuszcza się inny system napraw betonu o właściwościach porównywalnych z zaznaczeniem ze mieszanki maja zawierać odporny na siarczany cement wg klasy HSR na podstawie normy PN–B–19707:2013
