## **OPINIA TECHNICZNA**

**TEMAT:** Opinia o stanie technicznym torowiska pod suwnice bramowe na terenie Ciepłowni w Kołobrzegu

**INWESTOR:** Miejska Energetyka Ciepła Sp. z o.o.  
ul. Kołłątaja 3, 78-100 Kołobrzeg

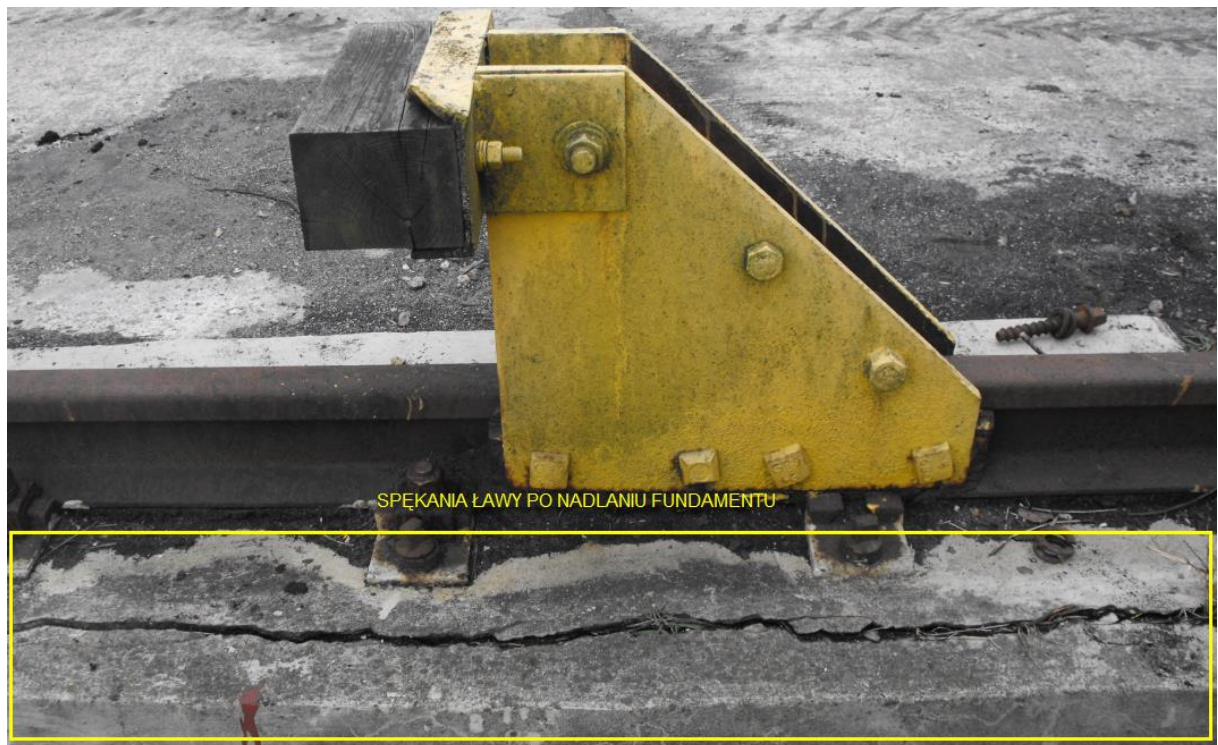
Ubytki przy dylatacjach

Z uwagi na wyżej opisywane ubytki w ławie i uwagi co do montażu szyny proponuje się wykonać gruntowny remont torowiska [szczególnie oś A] poprzez reprofilację ławy fundamentowej i zastosowanie elastycznego mocowania szyny [szczegóły podane zostały w następnym puknie i w załącznikach na rysunkach].

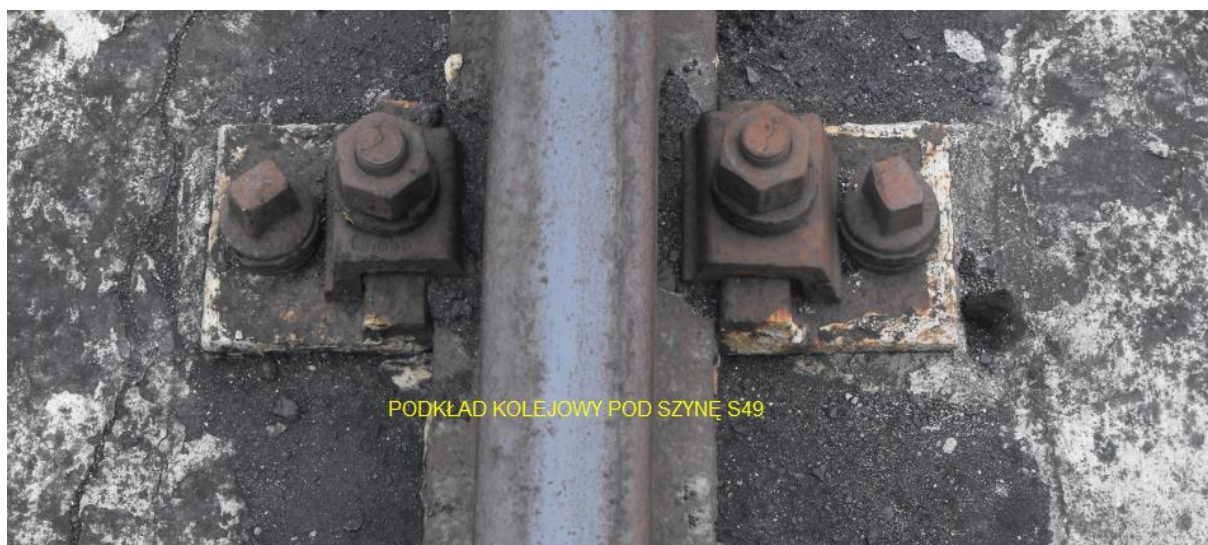
Mocowanie szyny za pomocą podkładek kolejowych zostało „można powiedzieć” prawidłowo wykonane i wykorzystano kominki pozostałe po klocek drewnianych zalewając je masą nikoskurczliwą wraz z plastikowymi tulejami. Zalanie tulejki plastikowej wydaje się dobrym pomysłem bo jest możliwa wymiana samego wkrętu jeśli on ulegnie znacznemu uszkodzeniu ale samo wykonanie pozostawia parę uwag.

Tuleja plastikowa w osi B w znacznej części wystaje poza ławę fundamentową.  
Podlewa z masy niskoskurczowej w osi B w granicy 6-10cm
