INWENTARYZACJA KOMORY CIEPŁOWNICZEJ K-46/2/A
PRACE DEMONTAŻOWE
skala 1:25

Nr rys:	1 1	Objekt PRZEBUDOWA SIECI CIEPŁOWNICZEJ
Data:	V /2018	Adres Kolobrzeg, ul. Zygmuntowska-Lopuskiego
Skłó:	1 : 25	Investor MEC KOLOBZREG
proj.:	mgr inż. E. B. Klimmek	Temat Inwentaryzacja komory K-46/2/A
opr.:	mgr inż. J. Szymańska	
oprac.:	mgr inż. D. Zabój

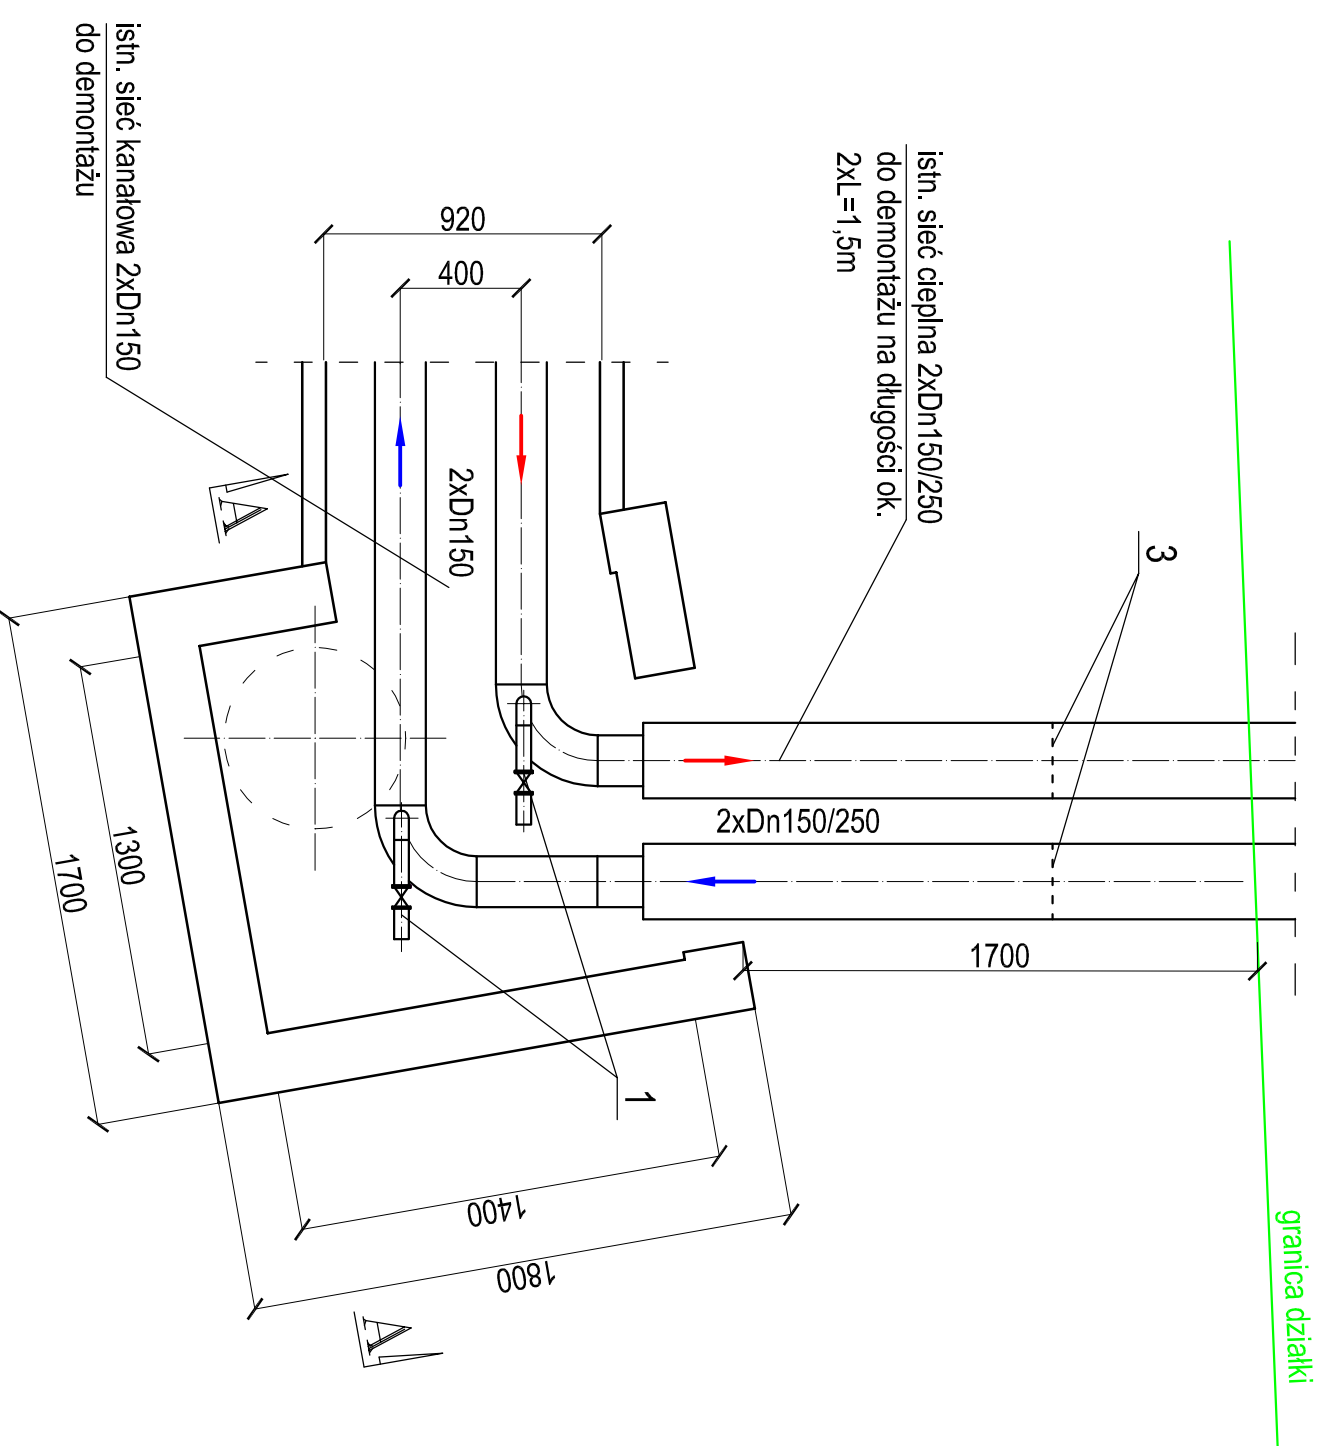
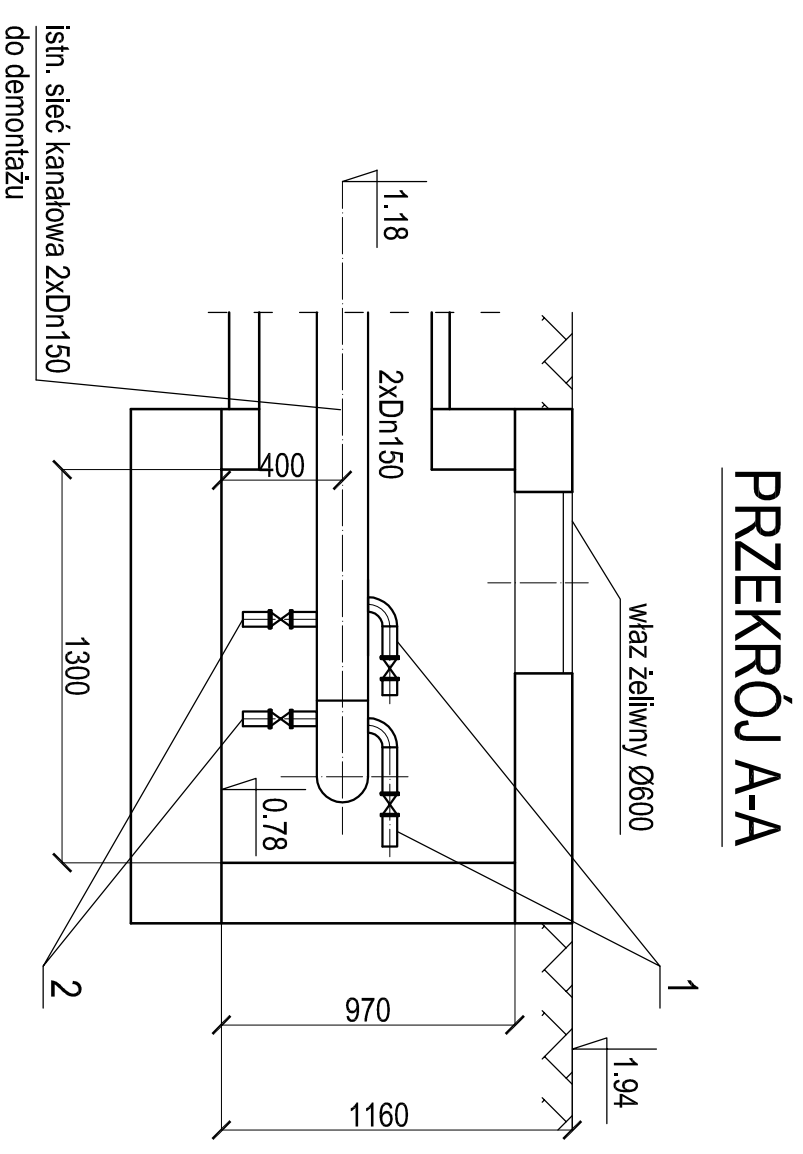
- 1 - istniejące króćce wraz z zaworami odcinającymi kohnierzowymi Dn40- do demontażu
- 2 - istniejące odwodnienie wraz z zaworami odcinającymi kohnierzowymi Dn40- do demontażu
- 3 - miejsce odłączenia istniejących rur 2xDn150/250

Należy zlikwidować całą komorę, łącznie z dnem. Wykop zasypać gruntem niewysadzinowym z zagęszczeniem co 20cm do współczynnika 1,0.

UWAGA:
na mapie podano rzędną dna komory 0,38. Na rysunku podano rzeczywiste wymiary uzyskane w czasie inwentaryzacji.

Zakres prac demontażowych podano również na rys. 2.
